EKSPERTİZ NO	PLAKA	ŞASE NO	TARİH	SAYFA
20261103174014	34MCK977	W0V7D9EB9R4141906	03.11.2026 17:40	01 / 12

PLAKA	: 34MCK977
MARKA	: OPEL
MODEL	: CROSLAND
ÜRETİM YILI	: 2024
ŞASE NO	: W0V7D9EB9R4141906
MOTOR HACMİ	: 130 cc
MOTOR GÜCÜ	: 130 hp
VİTES TÜRÜ	: Otomatik
YAKIT TÜRÜ	: Benzin
ARAÇ RENGİ	: BEYAZ
GİRİŞ KİLOMETRE	: 59.455
ÇIKIŞ KİLOMETRE	: 59.455
GİRİŞ TARİHİ	: 03.11.2026 17:40
ÇIKIŞ TARİHİ	: 03.11.2026 18:05

BOYA KAPORTA RAPORU

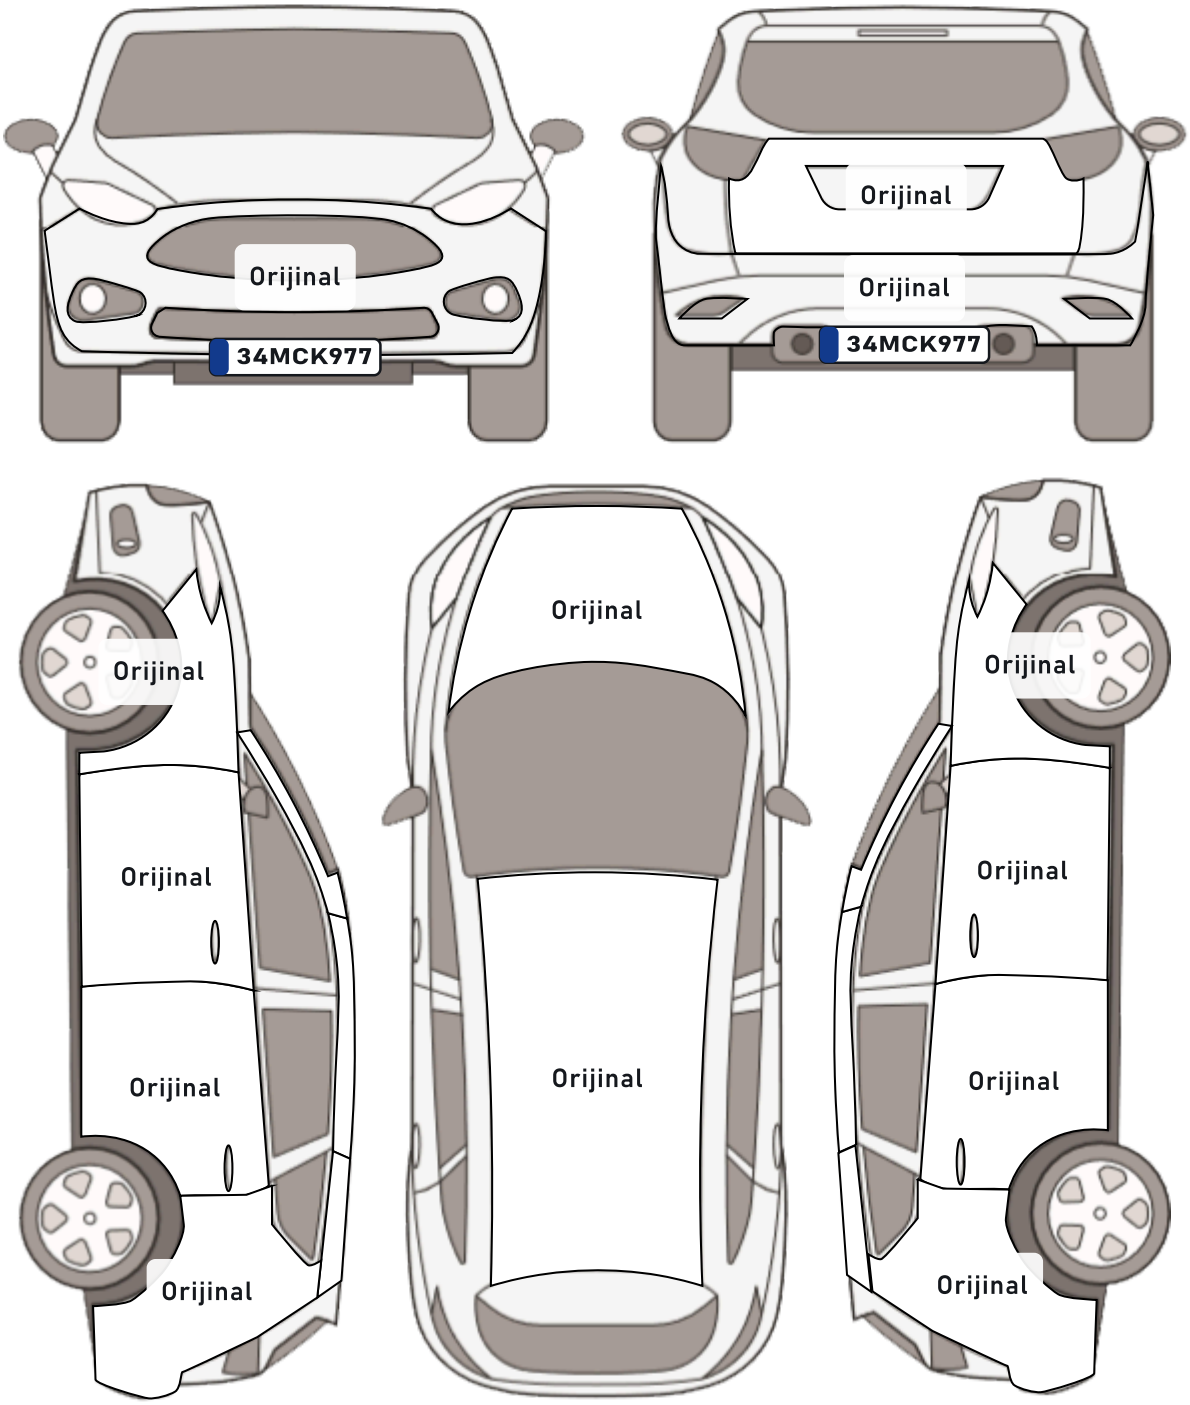
BOYA KAPORTA DIŞ KONTROLLER

Dolu İzleri	Yok
Ezikler ve Çizikler	VAR

KAPORTADA BOYA VEYA DEĞİŞEN PARÇA TESPİT EDİLMEDİ

LASTİKLER 2024 YAZLIK
ARACIN MUHTELİF YERLERİNDE BOYASIZ DÜZELTME MEVCUT
