EKSPERTİZ NO	PLAKA	ŞASE NO	TARİH	SAYFA
20261027124346	34PKJ986	VF1RJA00576368562	27.10.2026 12:43	01 / 11

PLAKA	: 34PKJ986
MARKA	: RENAULT
MODEL	: CLIO
ÜRETİM YILI	: 2026
ŞASE NO	: VF1RJA00576368562
MOTOR HACMİ	: 999 cc
MOTOR GÜCÜ	: 122 hp
VİTES TÜRÜ	: Otomatik
YAKIT TÜRÜ	: Benzin
ARAÇ RENGİ	: GRİ
GİRİŞ KİLOMETRE	: 26.827
ÇIKIŞ KİLOMETRE	: 26.827
GİRİŞ TARİHİ	: 27.10.2026 12:43
ÇIKIŞ TARİHİ	: 27.10.2026 13:07

OTOPOINT MOTORLU ARAÇLAR FULL EKSPERTİZ İÇERİĞİ

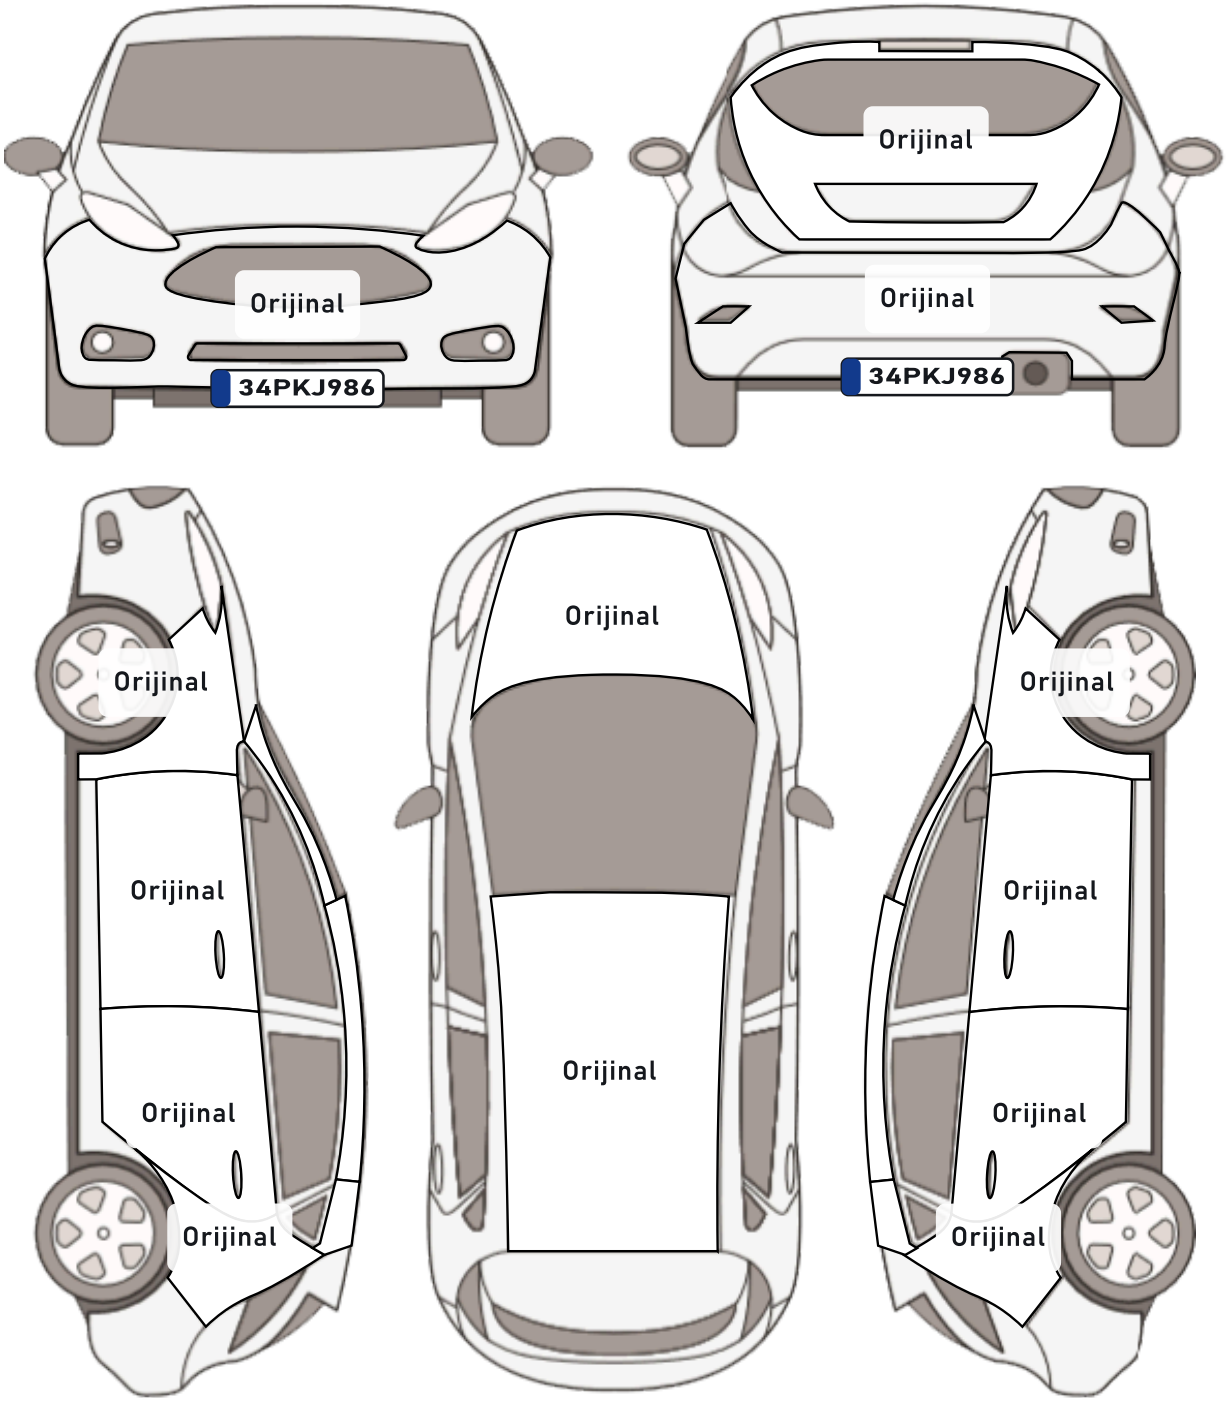
BOYA KAPORTA DIŞ KONTROLLER

Dolu İzleri	Yok
Ezikler ve Çizikler	VAR

KAPORTADA BOYA VEYA DEĞİŞEN PARÇA TESPİT EDİLMEDİ
