ANASAYFA
ARAÇ EKSPERTİZ RAPORU

EKSPERTİZ NO	PLAKA	ŞASE NO	TARİH	SAYFA
20261015120524	34PPT727	WF02NBER02TY64834	15.10.2026 12:05	01 / 11

PLAKA	: 34PPT727
MARKA	: FORD
MODEL	: TOURNEO COURIER
ÜRETİM YILI	: 2026
ŞASE NO	: WF02NBER02TY64834
MOTOR HACMİ	: 998 cc
MOTOR GÜCÜ	: 125 hp
VİTES TÜRÜ	: Otomatik
YAKIT TÜRÜ	: Benzin
ARAÇ RENGİ	: BEYAZ
GİRİŞ KİLOMETRE	: 11.357
ÇIKIŞ KİLOMETRE	: 11.357
GİRİŞ TARİHİ	: 15.10.2026 12:05
ÇIKIŞ TARİHİ	: 15.10.2026 13:25

BOYA KAPORTA RAPORU

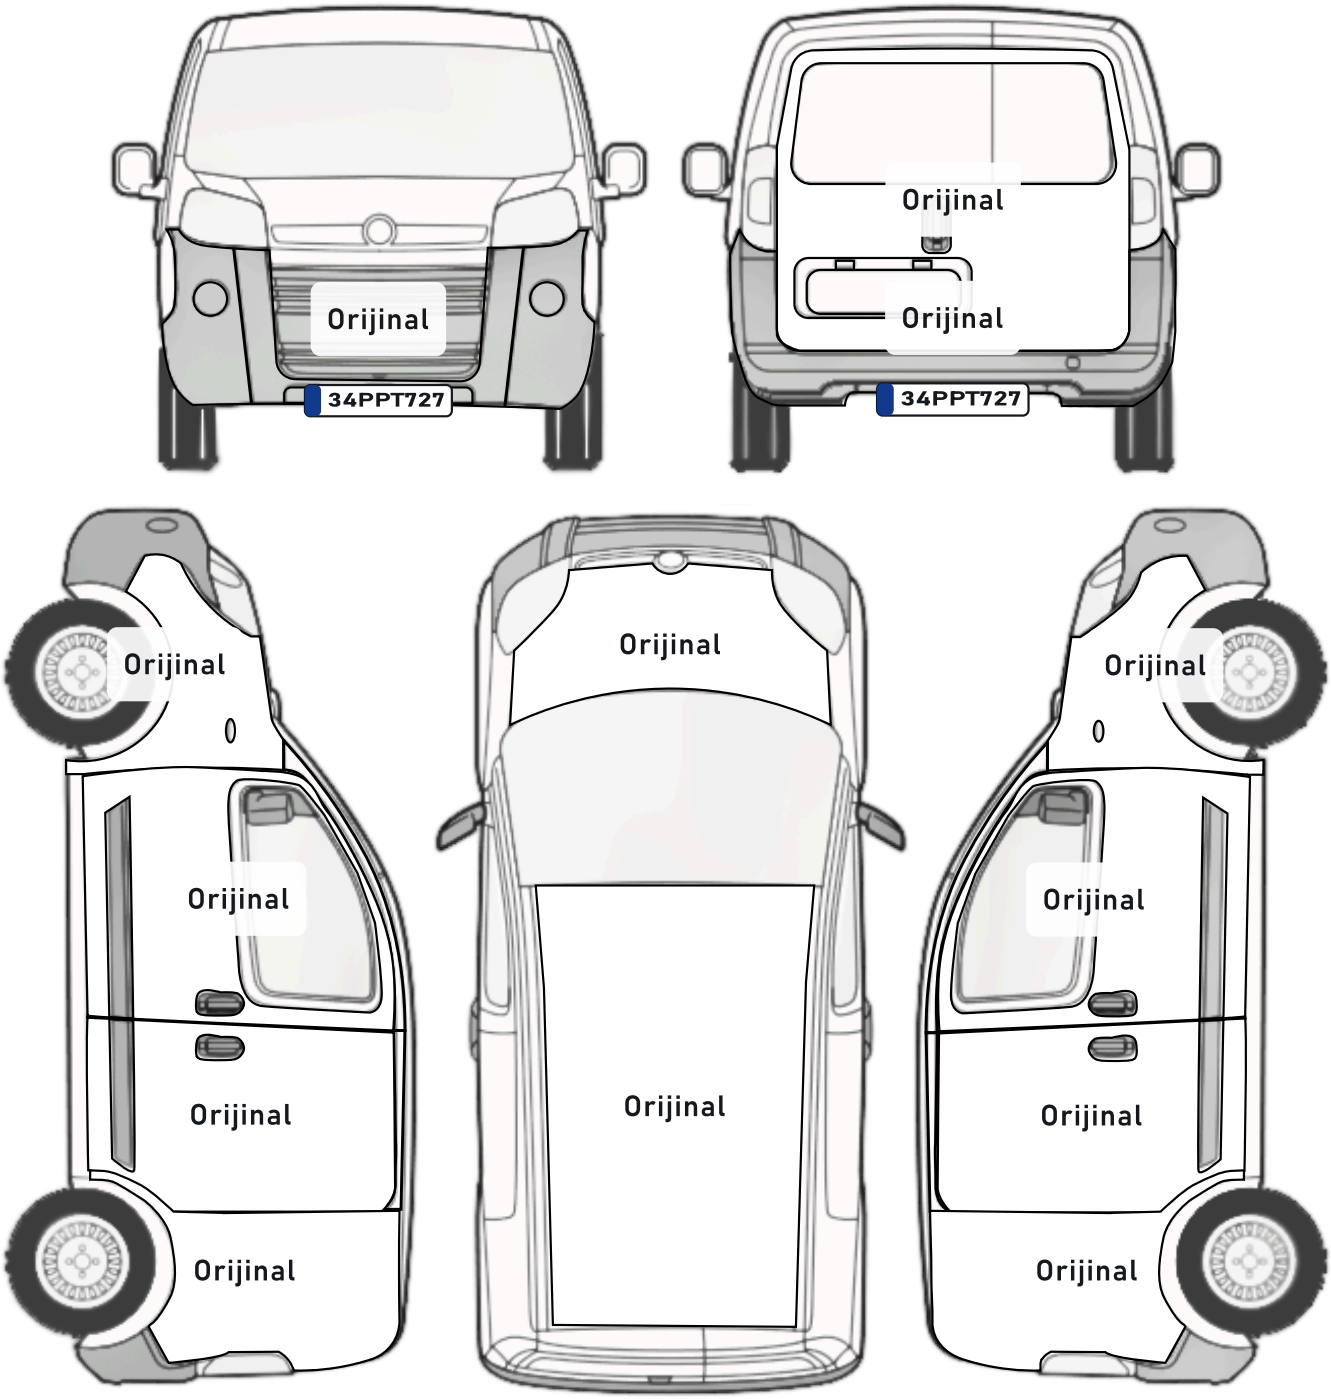
BOYA KAPORTA

Dolu İzleri	Yok
Ezikler ve Çizikler	VAR

KAPORTADA BOYA VEYA DEĞİŞEN PARÇA TESPİT EDİLMEDİ
