EKSPERTİZ NO	PLAKA	ŞASE NO	TARİH	SAYFA
20261110115252	34NSB594	ZFA250002SMB83434	10.11.2026 11:52	01 / 12

PLAKA	: 34NSB594
MARKA	: FIAT
MODEL	: DUCATO
ÜRETİM YILI	: 2025
ŞASE NO	: ZFA250002SMB83434
MOTOR HACMİ	: 2184 cc
MOTOR GÜCÜ	: 188 hp
VİTES TÜRÜ	: Manuel
YAKIT TÜRÜ	: Dizel
ARAÇ RENGİ	: BEYAZ
GİRİŞ KİLOMETRE	: 46.969
ÇIKIŞ KİLOMETRE	: 46.969
GİRİŞ TARİHİ	: 10.11.2026 11:52
ÇIKIŞ TARİHİ	: 10.11.2026 12:22

BOYA KAPORTA RAPORU

TARİH / SAAT	10.11.2026 11:52 – 10.11.2026 12:22	BAYİ NO	16-14	ŞASİ NO	ZFA250002SMB83434	●	OTOPOINT MOTORLU ARAÇLAR FULL EKSPERTİZ KAPORTA PAKETİ
EKSPERTİZ NO	20261110115252	MARKA	FIAT	MODEL	DUCATO / 2025

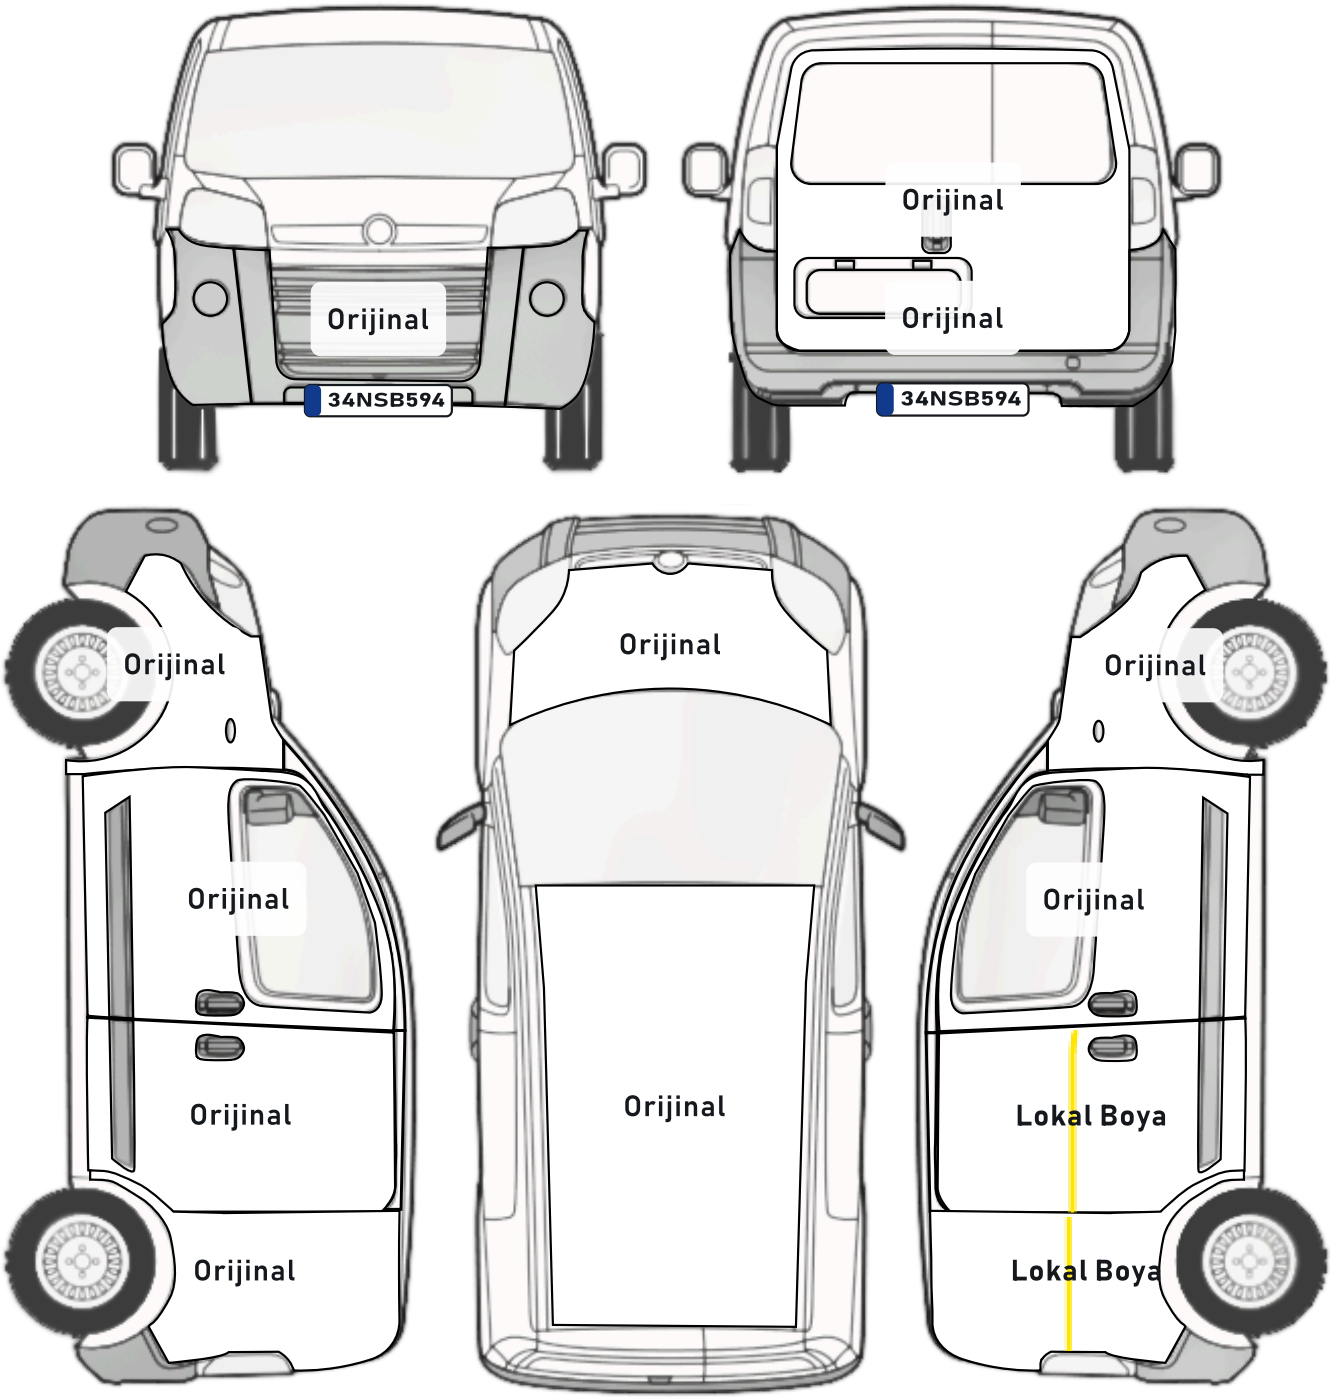
BOYA KAPORTA DIŞ KONTROLLER

Sağ Arka Kapı	LOKAL BOYA	Sağ Arka Çamurluk	LOKAL BOYA
