ANASAYFA
ARAÇ EKSPERTİZ RAPORU

EKSPERTİZ NO	PLAKA	ŞASE NO	TARİH	SAYFA
20261030143727	34PHJ713	VR3KAHPY8SS204874	30.10.2026 14:37	01 / 12

PLAKA	: 34PHJ713
MARKA	: PEUGEOT
MODEL	: 3008
ÜRETİM YILI	: 2025
ŞASE NO	: VR3KAHPY8SS204874
MOTOR HACMİ	: 1199 cc
MOTOR GÜCÜ	: 135 hp
VİTES TÜRÜ	: Otomatik
YAKIT TÜRÜ	: Benzin
ARAÇ RENGİ	: BEYAZ
GİRİŞ KİLOMETRE	: 32.056
ÇIKIŞ KİLOMETRE	: 32.056
GİRİŞ TARİHİ	: 30.10.2026 14:37
ÇIKIŞ TARİHİ	: 30.10.2026 15:18

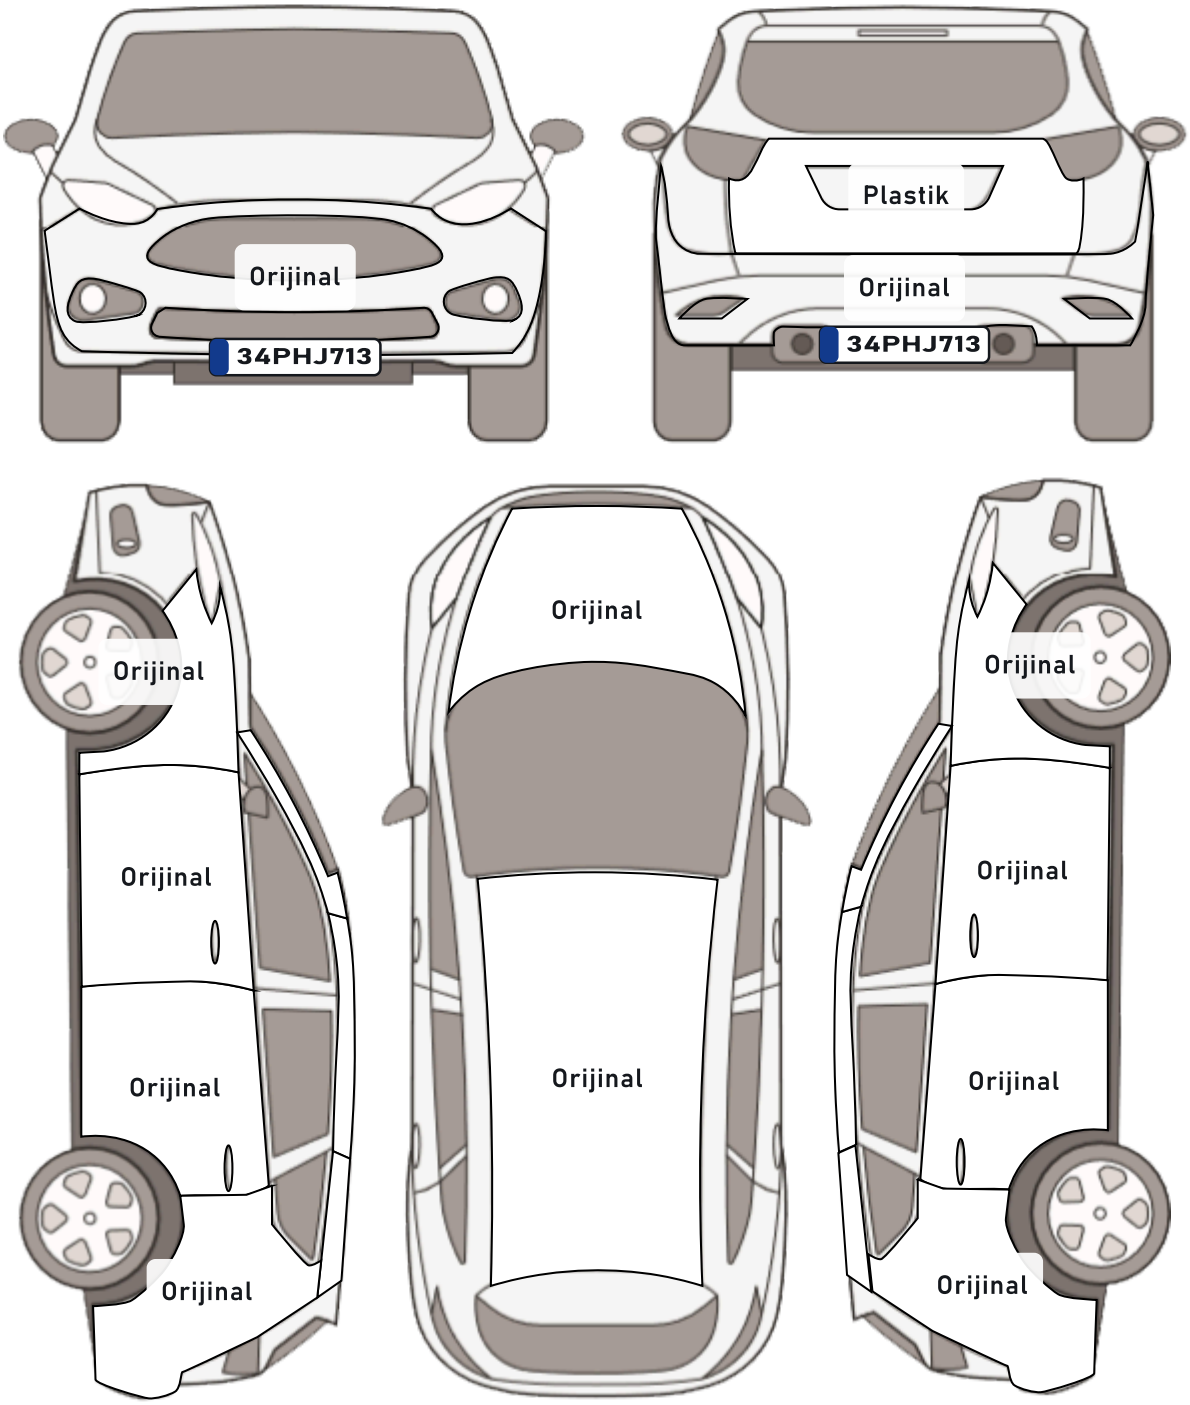
BOYA KAPORTA DIŞ KONTROLLER

Dolu İzleri	Yok
Ezikler ve Çizikler	VAR

KAPORTADA BOYA VEYA DEĞİŞEN PARÇA TESPİT EDİLMEDİ

LASTİKLER 2025 YAZLIK
ARACIN MUHTELİF YERLERİNDE BOYASIZ DÜZELTME MEVCUT
