ANASAYFA
ARAÇ EKSPERTİZ RAPORU

EKSPERTİZ NO	PLAKA	ŞASE NO	TARİH	SAYFA
20261107113104	16AYF154	U5YPV81BGNL039447	07.11.2026 11:31	01 / 12

PLAKA	: 16AYF154
MARKA	: KİA
MODEL	: SPORTAGE
ÜRETİM YILI	: 2022
ŞASE NO	: U5YPV81BGNL039447
MOTOR HACMİ	: 1598 cc
MOTOR GÜCÜ	: 150 hp
VİTES TÜRÜ	: Otomatik
YAKIT TÜRÜ	: Hybrid
ARAÇ RENGİ	: SARI
GİRİŞ KİLOMETRE	: 36.121
ÇIKIŞ KİLOMETRE	: 36.121
GİRİŞ TARİHİ	: 07.11.2026 11:31
ÇIKIŞ TARİHİ	: 07.11.2026 12:11

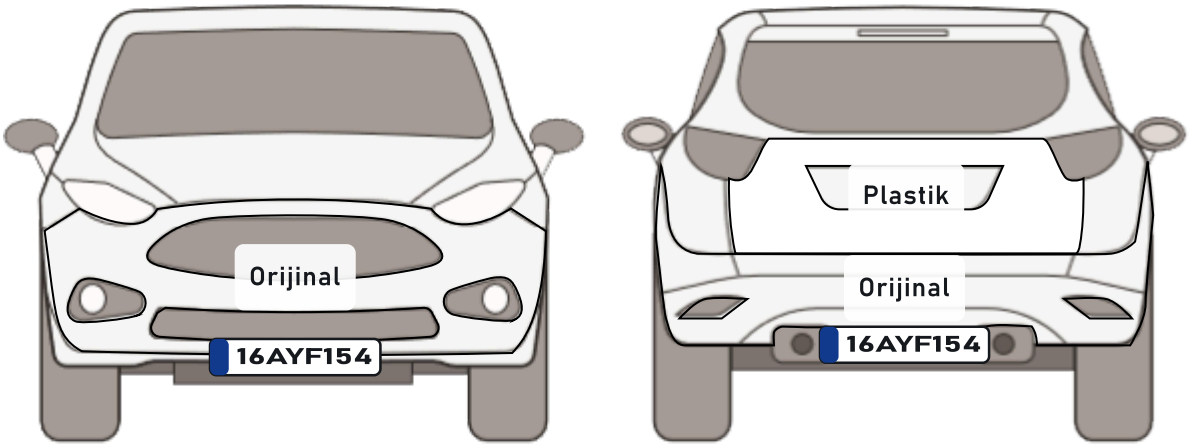
BOYA KAPORTA DIŞ KONTROLLER

Ön Panel	ORİJİNAL	Arka Panel	ORİJİNAL
Ön Tampon Demiri	ORİJİNAL	Arka Tampon Demiri	ORİJİNAL
Ön Kaput	KAPLAMA / FOLYO	Bagaj Kapağı	PLASTİK
Sol Ön Çamurluk	KAPLAMA / FOLYO	Sağ Ön Çamurluk	KAPLAMA / FOLYO
Sol Ön Kapı	ORİJİNAL	Sağ Ön Kapı	ORİJİNAL
Sol Arka Kapı	ORİJİNAL	Sağ Arka Kapı	ORİJİNAL
Sol Arka Çamurluk	ORİJİNAL	Sağ Arka Çamurluk	ORİJİNAL
Sol Marşpiyel	PLASTİK	Sağ Marşpiyel	PLASTİK
Tavan	ORİJİNAL

Dolu İzleri	Yok
Ezikler ve Çizikler	VAR

KAPORTADA BOYA VEYA DEĞİŞEN PARÇA TESPİT EDİLMEDİ

LASTİKLER 2022 YAZLIK
ARACIN MUHTELİF YERLERİNDE BOYASIZ DÜZELTME MEVCUT
