ANASAYFA
ARAÇ EKSPERTİZ RAPORU

EKSPERTİZ NO	PLAKA	ŞASE NO	TARİH	SAYFA
20261103173745	16HAB47	U5YH5F15GSL213460	03.11.2026 17:37	01 / 11

PLAKA	: 16HAB47
MARKA	: KİA
MODEL	: XSEED
ÜRETİM YILI	: 2024
ŞASE NO	: U5YH5F15GSL213460
MOTOR HACMİ	: 1482 cc
MOTOR GÜCÜ	: 138 hp
VİTES TÜRÜ	: Otomatik
YAKIT TÜRÜ	: Benzin
ARAÇ RENGİ	: SİYAH
GİRİŞ KİLOMETRE	: 55.955
ÇIKIŞ KİLOMETRE	: 55.955
GİRİŞ TARİHİ	: 03.11.2026 17:37
ÇIKIŞ TARİHİ	: 03.11.2026 18:06

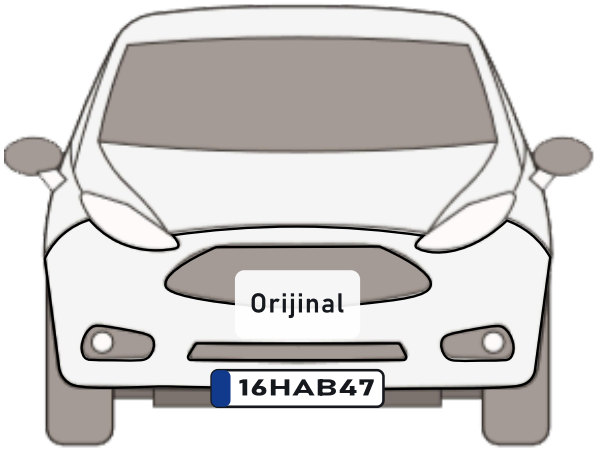
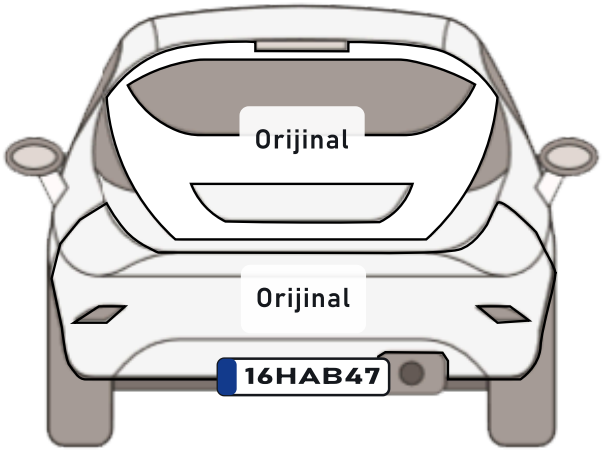
BOYA KAPORTA DIŞ KONTROLLER

ORİJİNAL	BOYALI	İŞLEMLİ	DEĞİŞEN	TOPLAM PARÇA
16	0	0	0	17

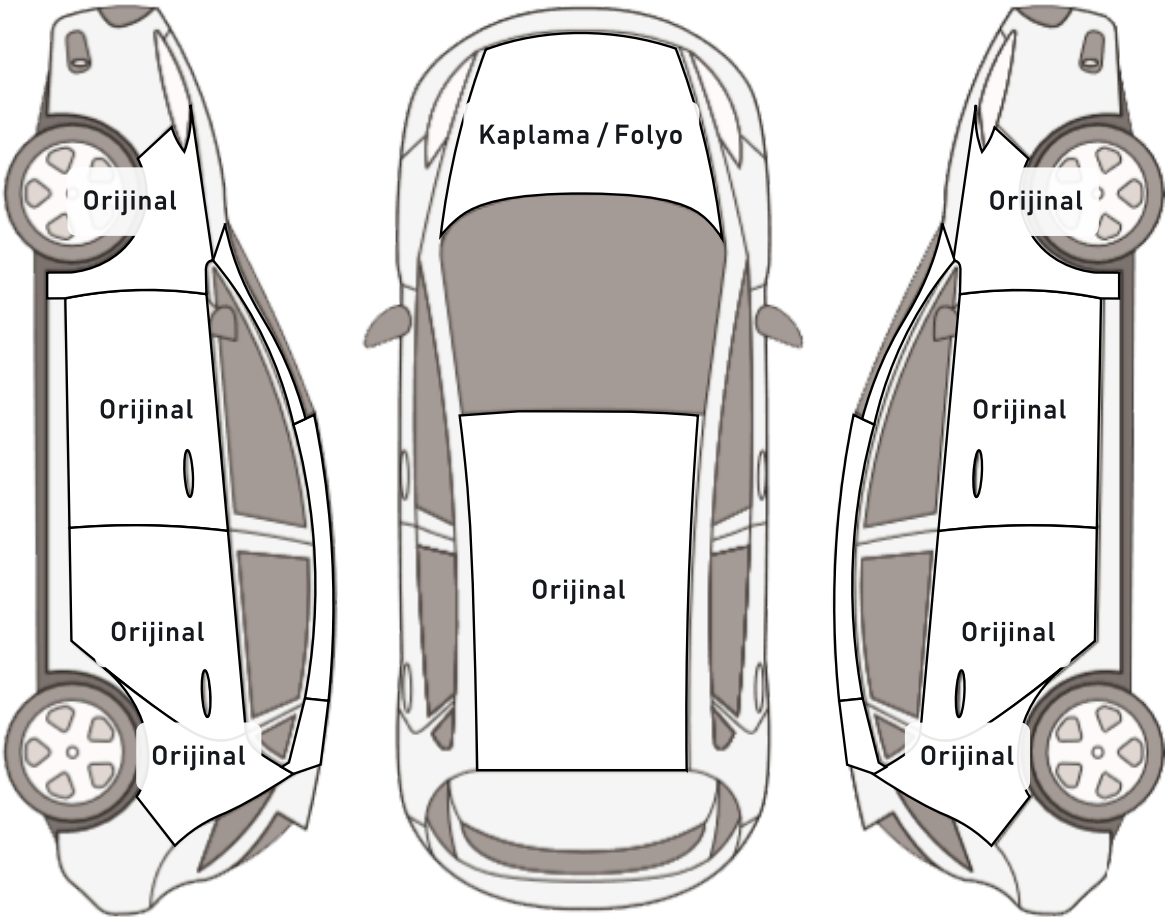
Ön Panel	ORİJİNAL	Arka Panel	ORİJİNAL
Ön Tampon Demiri	ORİJİNAL	Arka Tampon Demiri	ORİJİNAL
Ön Kaput	KAPLAMA / FOLYO	Bagaj Kapağı	ORİJİNAL
Sol Ön Çamurluk	ORİJİNAL	Sağ Ön Çamurluk	ORİJİNAL
Sol Ön Kapı	ORİJİNAL	Sağ Ön Kapı	ORİJİNAL
Sol Arka Kapı	ORİJİNAL	Sağ Arka Kapı	ORİJİNAL
Sol Arka Çamurluk	ORİJİNAL	Sağ Arka Çamurluk	ORİJİNAL
Sol Marşpiyel	ORİJİNAL	Sağ Marşpiyel	ORİJİNAL
Tavan	ORİJİNAL

Dolu İzleri	Yok
Ezikler ve Çizikler	VAR

KAPORTADA BOYA VEYA DEĞİŞEN PARÇA TESPİT EDİLMEDİ
