ANASAYFA
ARAÇ EKSPERTİZ RAPORU

EKSPERTİZ NO	PLAKA	ŞASE NO	TARİH	SAYFA
20261031113433	34PHJ208	VF1RJA00975851655	31.10.2026 11:34	01 / 12

PLAKA	: 34PHJ208
MARKA	: RENAULT
MODEL	: CLİO
ÜRETİM YILI	: 2025
ŞASE NO	: VF1RJA00975851655
MOTOR HACMİ	: 999 cc
MOTOR GÜCÜ	: 90 hp
VİTES TÜRÜ	: Otomatik
YAKIT TÜRÜ	: Benzin
ARAÇ RENGİ	: GRİ
GİRİŞ KİLOMETRE	: 29.902
ÇIKIŞ KİLOMETRE	: 29.902
GİRİŞ TARİHİ	: 31.10.2026 11:34
ÇIKIŞ TARİHİ	: 31.10.2026 11:53

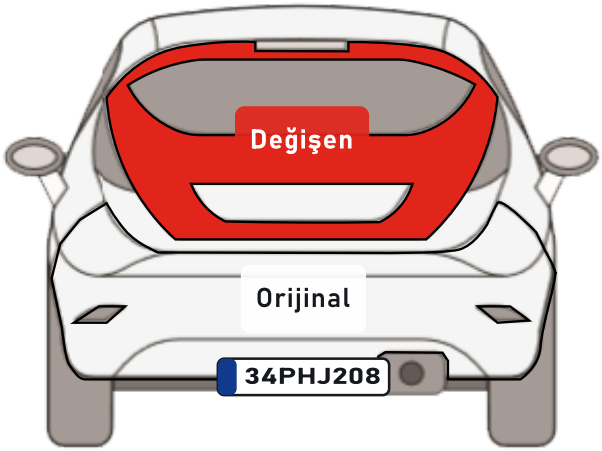
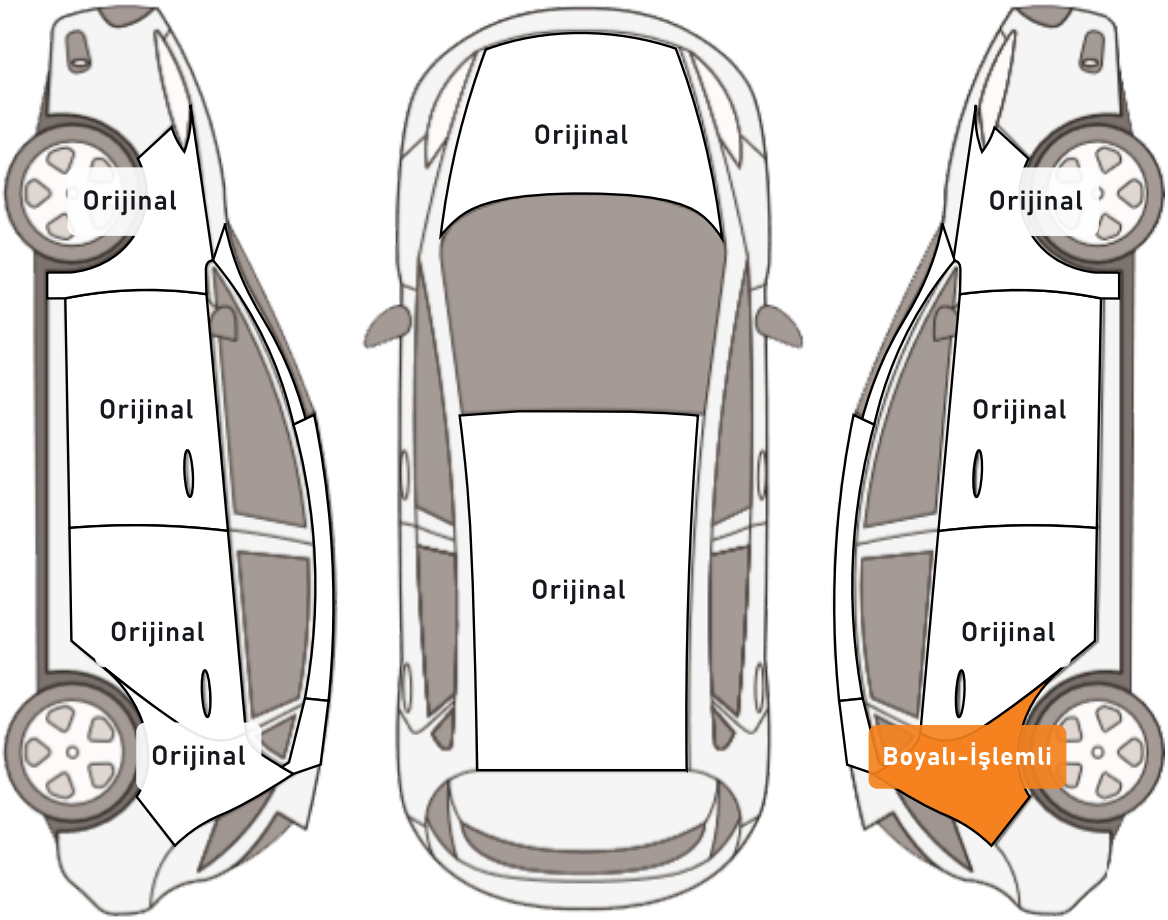
BOYA KAPORTA DIŞ KONTROLLER

Arka Panel	EZİK	Sağ Arka Çamurluk	BOYALI-İŞLEMLİ
Bagaj Kapağı	DEĞİŞEN	Sağ Marşpiyel	LOKAL BOYA

SAĞ FRANKART LOKAL BOYALI
LASTİKLER YAZLIK 2025 TARİHLİ
TAVAN ANTENİ YOK
