DYNOPLUS - İZMİR YOLU ŞB

Rapor tarihi : 2026-05-15 15:28:43
Rapor id : SP683CGC895

Alıcı:	OTOPOİNT MOTORLU ARAÇLAR..	Araç:	34NRK348 - VYFEDYHZXSJ802840 - FİAT Doblo Otomatik Dizel - Kilometre : 9798

KAPORTA VE BOYA KONTROLÜ

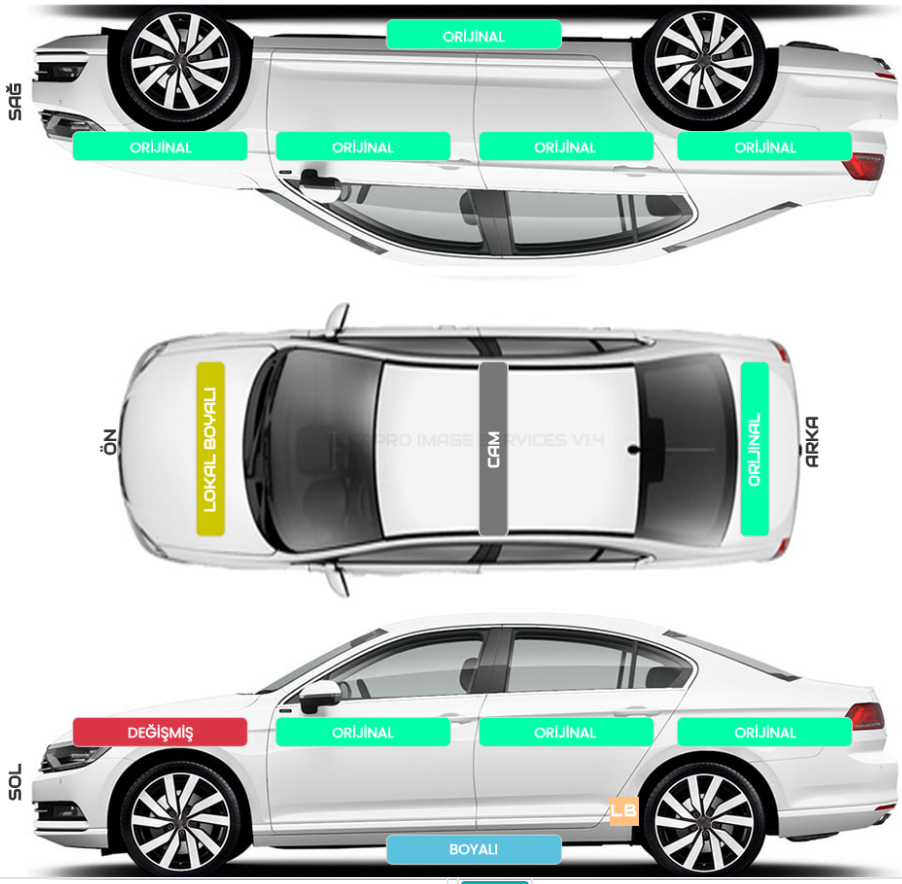
LB= Lokal boyalı bölge

Sol ön far değişmiş
Sol ön çamurluğun ek bağlantı sacında hafif ezik var
