ANASAYFA
ARAÇ EKSPERTİZ RAPORU

EKSPERTİZ NO	PLAKA	ŞASE NO	TARİH	SAYFA
20261111134035	34PIZ692	VF1RJA00X76220777	11.11.2026 13:40	01 / 12

PLAKA	: 34PIZ692
MARKA	: RENAULT
MODEL	: CLİO
ÜRETİM YILI	: 2025
ŞASE NO	: VF1RJA00X76220777
MOTOR HACMİ	: 999 cc
MOTOR GÜCÜ	: 90 hp
VİTES TÜRÜ	: Otomatik
YAKIT TÜRÜ	: Benzin
ARAÇ RENGİ	: GRİ
GİRİŞ KİLOMETRE	: 26.326
ÇIKIŞ KİLOMETRE	: 26.326
GİRİŞ TARİHİ	: 11.11.2026 13:40
ÇIKIŞ TARİHİ	: 11.11.2026 14:48

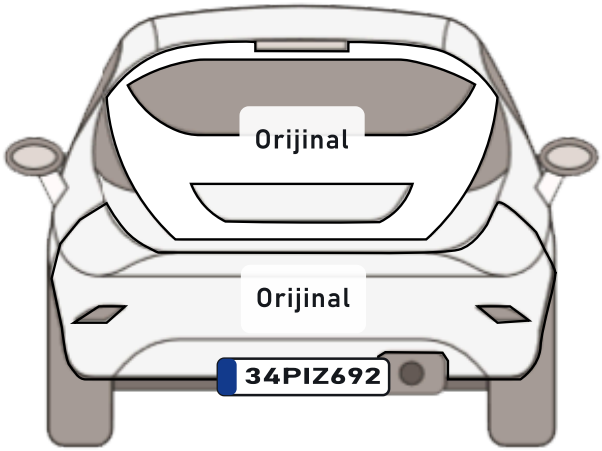
BOYA KAPORTA DIŞ KONTROLLER

BOYALI
TADİLAT BOYALI
DEĞİŞEN
SÖK-TAK
LOKAL BOYALI
PLASTİK / FİBER
ORİJİNAL

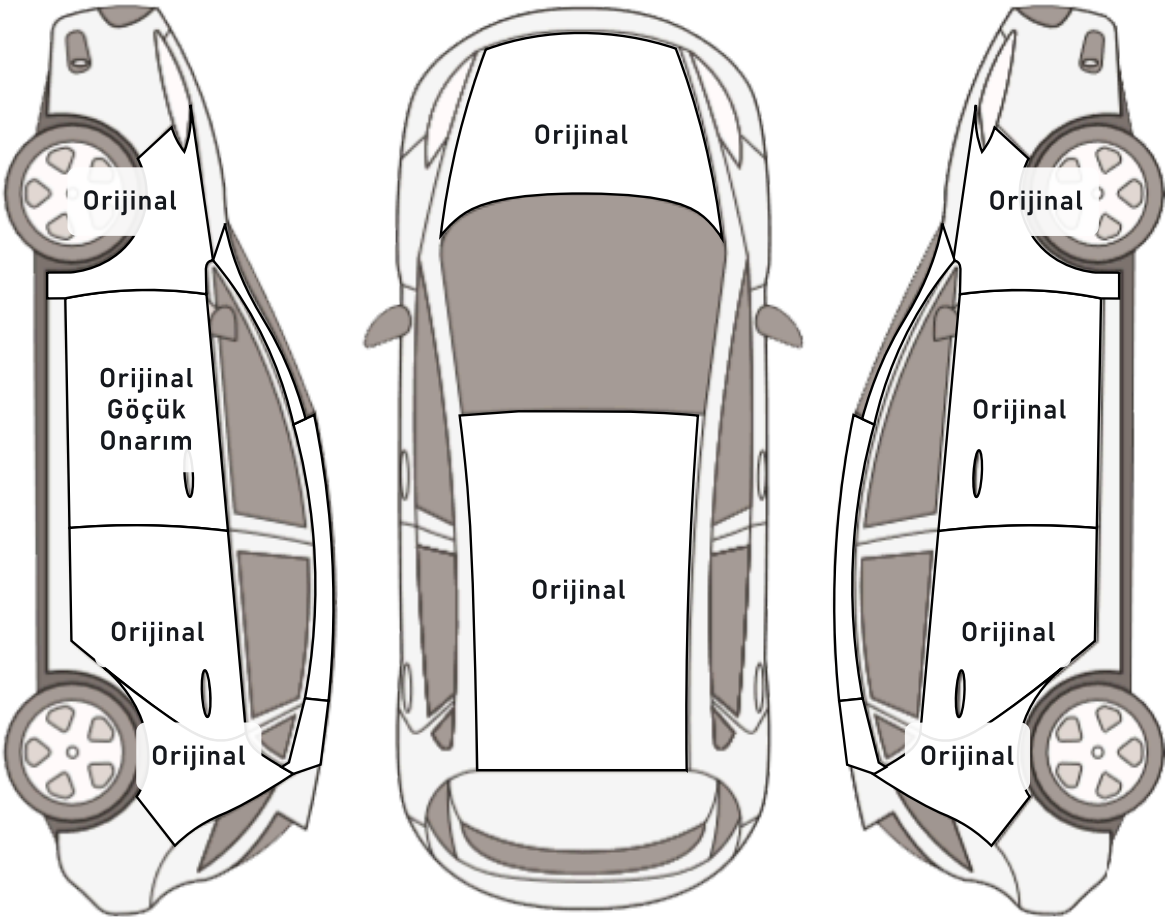
Sol Ön Kapı	ORİJİNAL GÖÇÜK ONARIM	Sağ Marşpiyel	BOYALI-İŞLEMLİ
