EKSPERTİZ NO	PLAKA	ŞASE NO	TARİH	SAYFA
20261026105521	34PPJ564	VF1RJA00576459802	26.10.2026 10:55	01 / 12

PLAKA	34PPJ564
MARKA	RENAULT
MODEL	CLİO
ÜRETİM YILI	2026
ŞASE NO	VF1RJA00576459802
MOTOR HACMİ	999 cc
MOTOR GÜCÜ	90 hp
VİTES TÜRÜ	Otomatik
YAKIT TÜRÜ	Benzin
ARAÇ RENGİ	GRİ
GİRİŞ KİLOMETRE	22.073
ÇIKIŞ KİLOMETRE	22.073
GİRİŞ TARİHİ	26.10.2026 10:55
ÇIKIŞ TARİHİ	26.10.2026 12:52

OTOPOINT MOTORLU ARAÇLAR FULL EKSPERTİZ İÇERİĞİ

TARİH / SAAT	26.10.2026 10:55 – 26.10.2026 12:52	BAYİ NO	16-14	ŞASİ NO	VF1RJA00576459802	●	OTOPOINT MOTORLU ARAÇLAR FULL EKSPERTİZ KAPORTA PAKETİ
EKSPERTİZ NO	20261026105521	MARKA	RENAULT	MODEL	CLİO / 2026

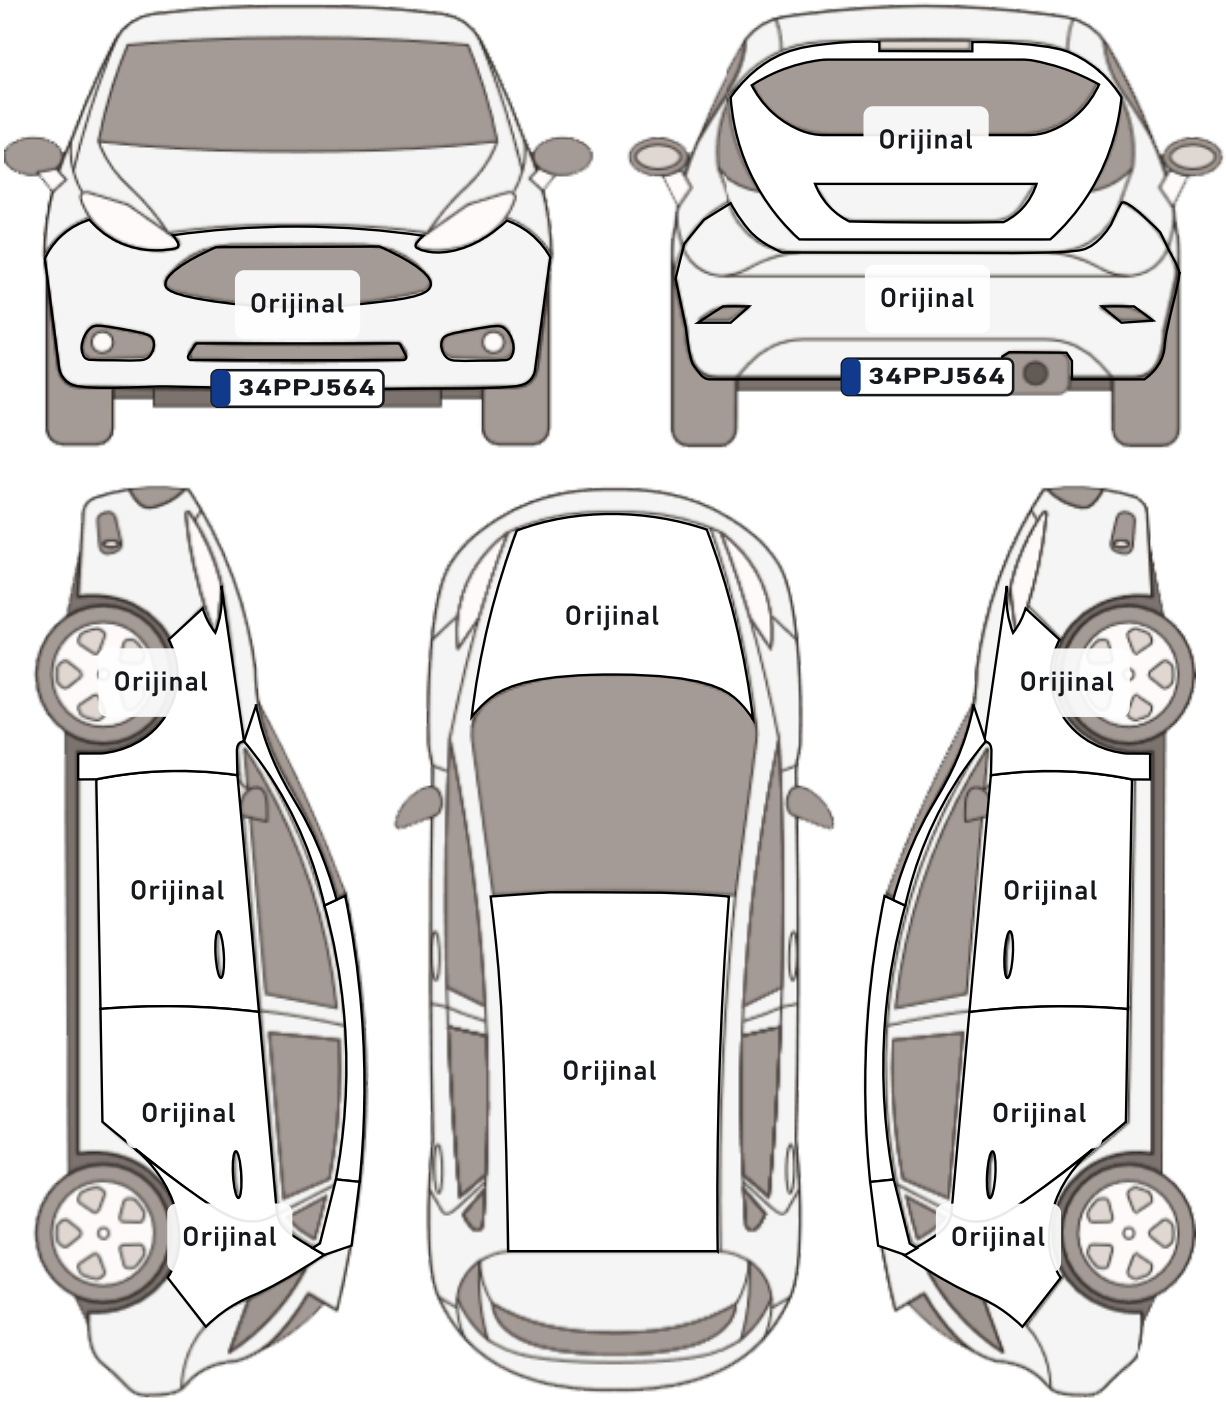
BOYA KAPORTA DIŞ KONTROLLER

BOYA KAPORTA KONTROLLERİ **2 SAYFADAN** OLUŞMAKTADIR.

Sağ Marşpiyel	BOYALI-İŞLEMLİ
