EKSPERTİZ NO	PLAKA	ŞASE NO	TARİH	SAYFA
20261113170132	34PNN459	YV1UZM1V1T1449348	13.11.2026 17:01	01 / 12

OTOPOINT MOTORLU ARAÇLAR FULL EKSPERTİZ İÇERİĞİ

TARİH / SAAT	13.11.2026 17:01 – 13.11.2026 17:37	BAYİ NO	16-14	ŞASİ NO	YV1UZM1V1T1449348	●	OTOPOINT MOTORLU ARAÇLAR FULL EKSPERTİZ KAPORTA PAKETİ
EKSPERTİZ NO	20261113170132	MARKA	VOLVO	MODEL	XC60 / 2026

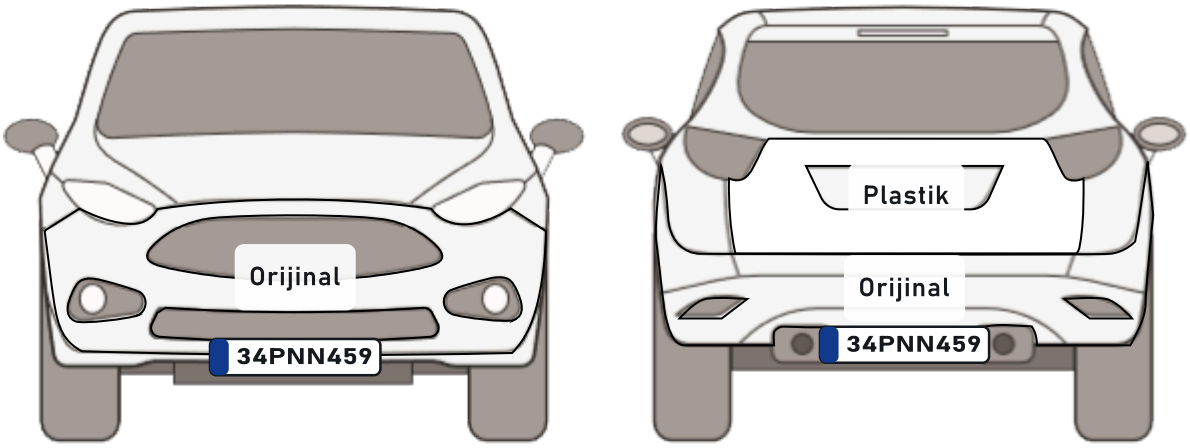
BOYA KAPORTA DIŞ KONTROLLER

Ön Panel	ORİJİNAL	Arka Panel	ORİJİNAL
Ön Tampon Demiri	ORİJİNAL	Arka Tampon Demiri	ORİJİNAL
Ön Kaput	KAPLAMA / FOLYO	Bagaj Kapağı	PLASTİK
Sol Ön Çamurluk	KAPLAMA / FOLYO	Sağ Ön Çamurluk	KAPLAMA / FOLYO
Sol Ön Kapı	ORİJİNAL	Sağ Ön Kapı	ORİJİNAL
Sol Arka Kapı	ORİJİNAL	Sağ Arka Kapı	ORİJİNAL
Sol Arka Çamurluk	ORİJİNAL	Sağ Arka Çamurluk	ORİJİNAL
Sol Marşpiyel	PLASTİK	Sağ Marşpiyel	PLASTİK
Tavan	ORİJİNAL

■ KAPORTADA BOYA VEYA DEĞİŞEN PARÇA TESPİT EDİLMEDİ
