| EKSPERTİZ NO | PLAKA | ŞASE NO | TARİH | SAYFA |
| 20261111134237 | 34NRK356 | VYFEDYHZXSJ820030 | 11.11.2026 13:42 | 01 / 13 |

| MODEL | : DOBLO COMBİ |

# Kaporta Raporu

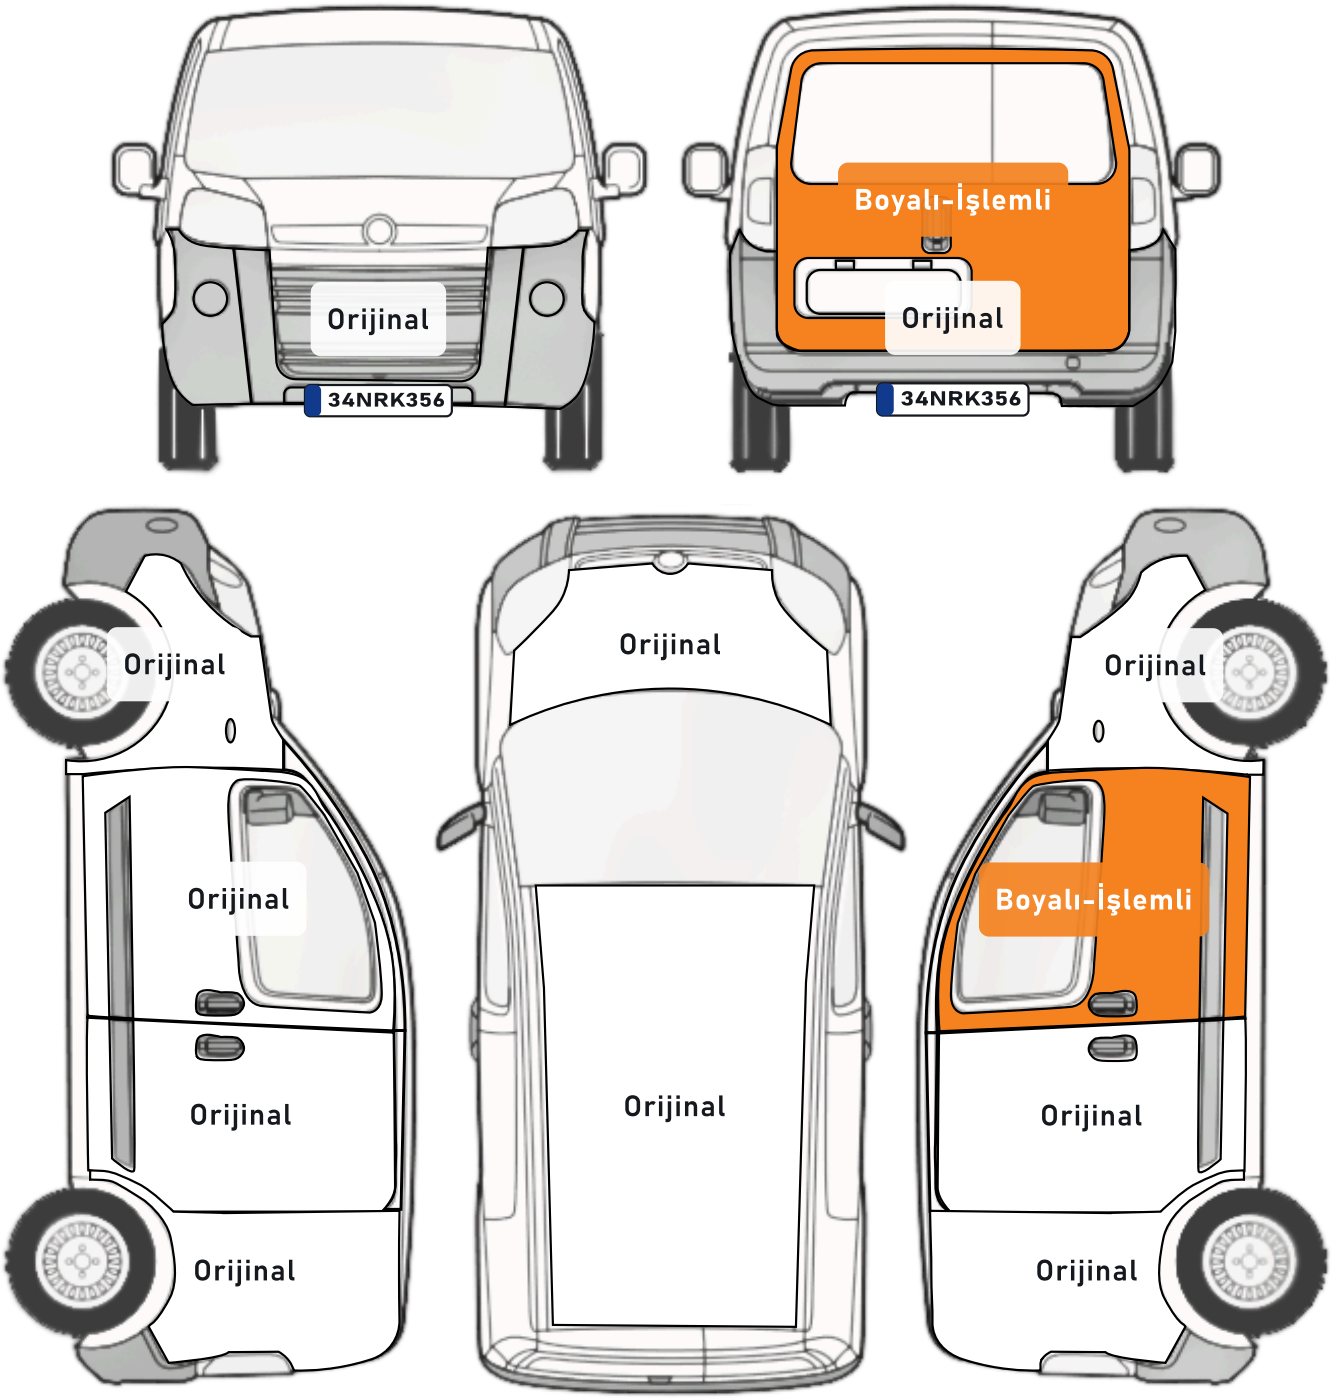
## BOYA KAPORTA DIŞ KONTROLLER

BOYALI
TADİLAT BOYALI
DEĞİŞEN
SÖK-TAK
LOKAL BOYALI
PLASTİK / FİBER
ORİJİNAL

| Bagaj Kapağı | BOYALI-İŞLEMLİ | Sağ Ön Kapı | BOYALI-İŞLEMLİ |
