EKSPERTİZ NO	PLAKA	ŞASE NO	TARİH	SAYFA
20261119125351	34NER068	VR3USHNS2SJ628061	19.11.2026 12:53	01 / 13

PLAKA	: 34NER068
MARKA	: PEUGEOT
MODEL	: 2008
ÜRETİM YILI	: 2025
ŞASE NO	: VR3USHNS2SJ628061
MOTOR HACMİ	: 1199 cc
MOTOR GÜCÜ	: 130 hp
VİTES TÜRÜ	: Otomatik
YAKIT TÜRÜ	: Benzin
ARAÇ RENGİ	: KIRMIZI
GİRİŞ KİLOMETRE	: 49.436
ÇIKIŞ KİLOMETRE	: 49.436
GİRİŞ TARİHİ	: 19.11.2026 12:53
ÇIKIŞ TARİHİ	: 19.11.2026 14:41

OTOPOINT MOTORLU ARAÇLAR FULL EKSPERTİZ İÇERİĞİ

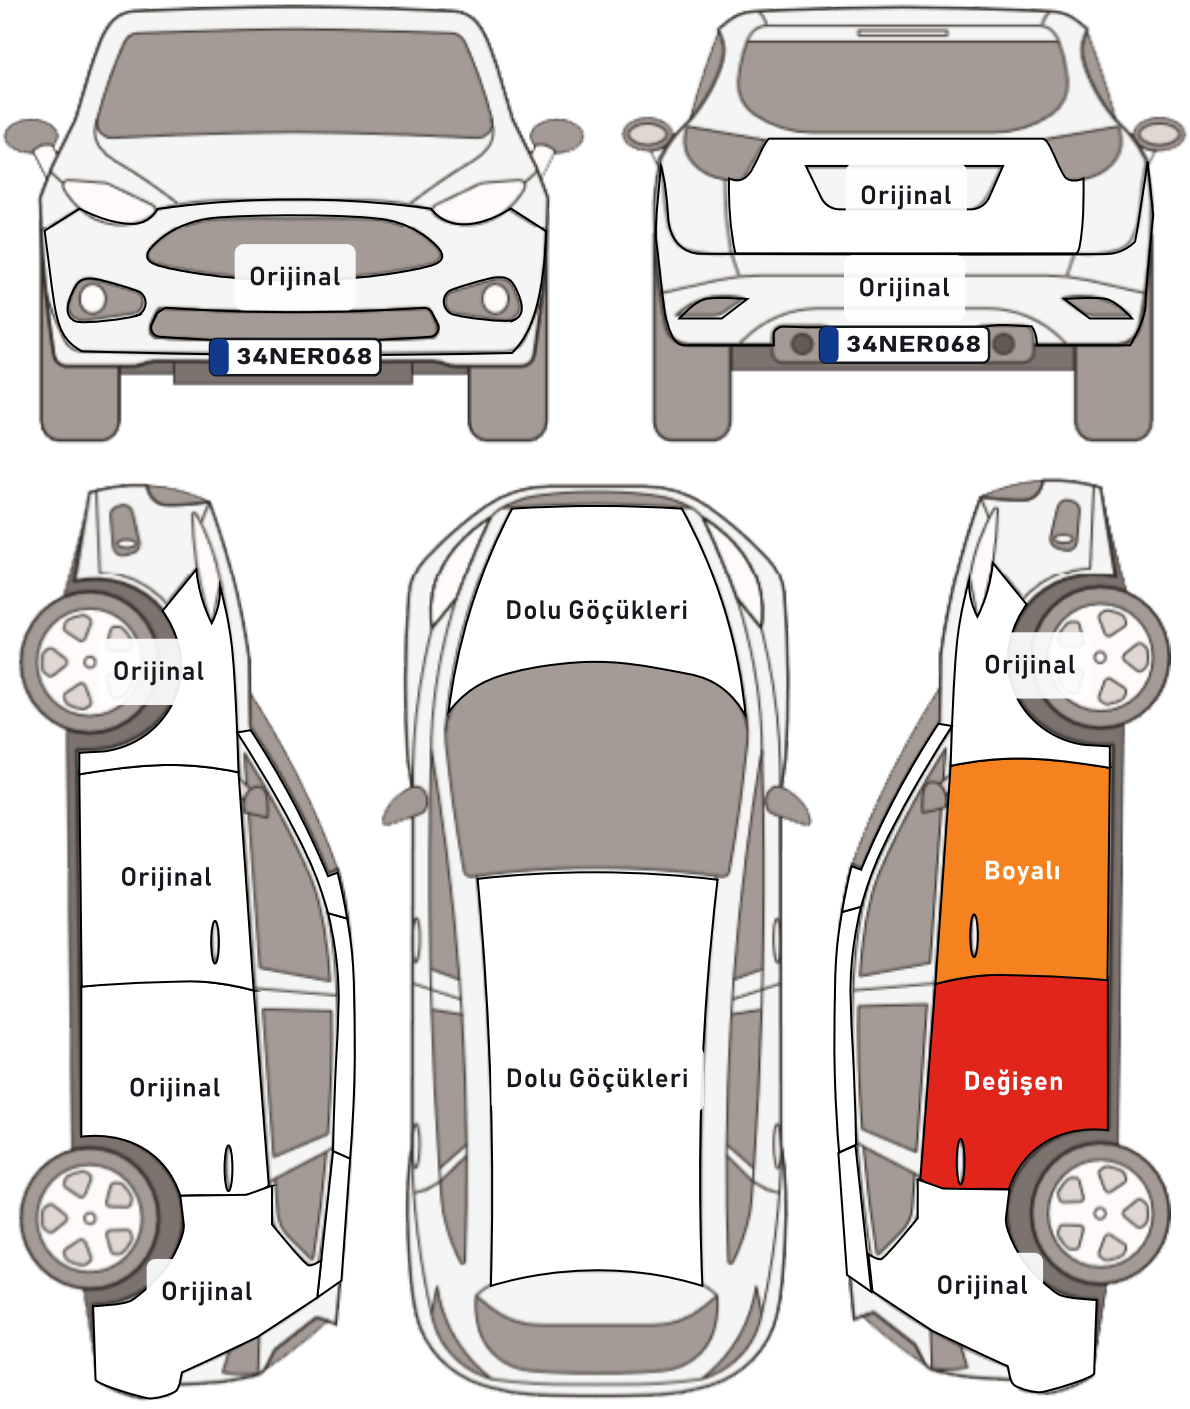
BOYA KAPORTA DIŞ KONTROLLER

Ön Panel	ORİJİNAL	Arka Panel	ORİJİNAL
Ön Tampon Demiri	ORİJİNAL	Arka Tampon Demiri	ORİJİNAL
Ön Kaput	DOLU GÖÇÜKLERİ	Bagaj Kapağı	ORİJİNAL
Sol Ön Çamurluk	ORİJİNAL	Sağ Ön Çamurluk	ORİJİNAL
Sol Ön Kapı	ORİJİNAL	Sağ Ön Kapı	BOYALI
Sol Arka Kapı	ORİJİNAL	Sağ Arka Kapı	DEĞİŞEN
Sol Arka Çamurluk	ORİJİNAL	Sağ Arka Çamurluk	ORİJİNAL
Sol Marşpiyel	ORİJİNAL	Sağ Marşpiyel	ORİJİNAL
Tavan	DOLU GÖÇÜKLERİ

Dolu İzleri	VAR
Ezikler ve Çizikler	VAR

Ön Kaput	DOLU GÖÇÜKLERİ	Sağ Arka Kapı	DEĞİŞEN
Sağ Ön Kapı	BOYALI	Tavan	DOLU GÖÇÜKLERİ

ARACIN MUHTELİF YERLERİNDE BOYASIZ DÜZELTME MEVCUT
SOL ÖN LASTİK 2024 KALANLAR 2025 TARİHLİ
