ANASAYFA
ARAÇ EKSPERTİZ RAPORU

EKSPERTİZ NO	PLAKA	ŞASE NO	TARİH	SAYFA
20261111133950	34NER389	VF1RFB00774582570	11.11.2026 13:39	01 / 12

TARİH / SAAT	11.11.2026 13:39 – 11.11.2026 14:48	BAYİ NO	16-14	ŞASİ NO	VF1RFB00774582570	OTOPOINT MOTORLU ARAÇLAR FULL EKSPERTİZ KAPORTA PAKETİ
EKSPERTİZ NO	20261111133950	MARKA	RENAULT	MODEL	MEGANE / 2025

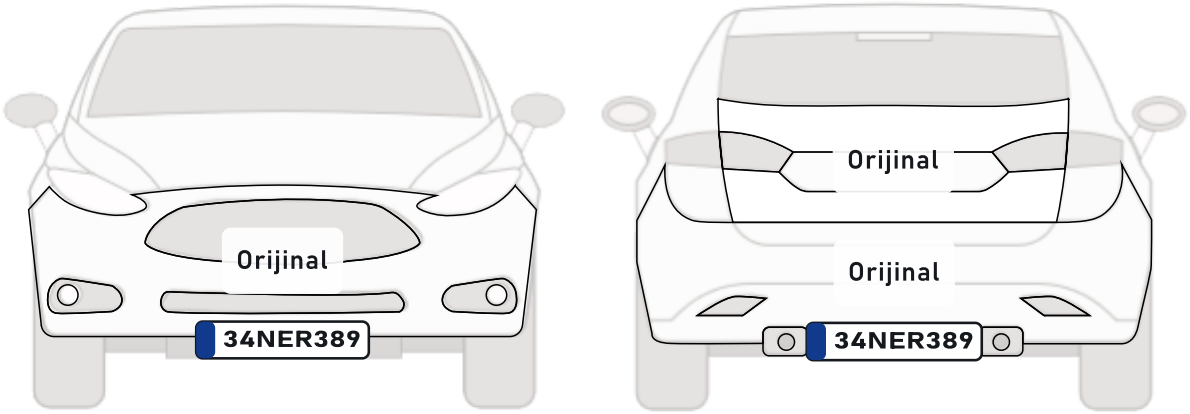
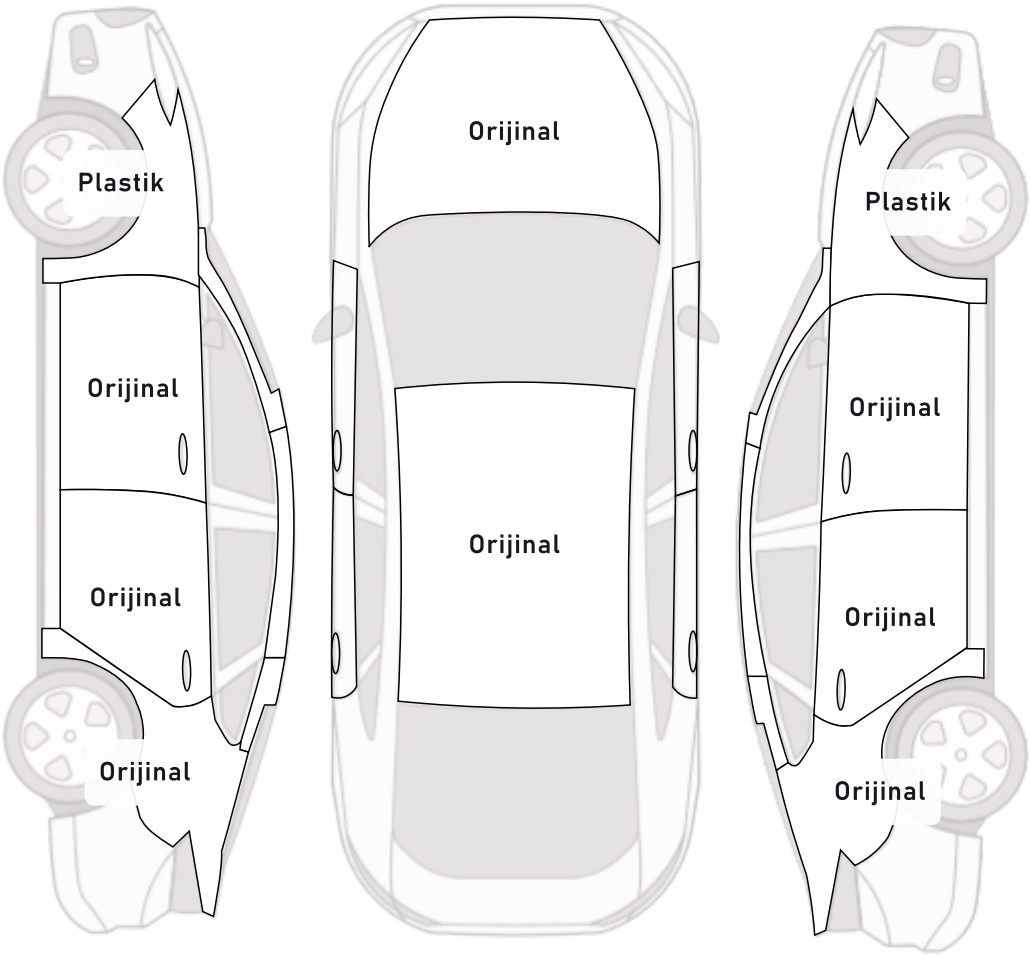
BOYA KAPORTA DIŞ KONTROLLER

Dolu İzleri	Yok
Ezikler ve Çizikler	VAR

KAPORTADA BOYA VEYA DEĞİŞEN PARÇA TESPİT EDİLMEDİ
