EKSPERTİZ NO	PLAKA	ŞASE NO	TARİH	SAYFA
20261120150636	34NEL950	VR3USHNS9SJ629935	20.11.2026 15:06	01 / 12

PLAKA	34NEL950
MARKA	PEUGEOT
MODEL	2008
ÜRETİM YILI	2025
ŞASE NO	VR3USHNS9SJ629935
MOTOR HACMİ	1199 cc
MOTOR GÜCÜ	130 hp
VİTES TÜRÜ	Otomatik
YAKIT TÜRÜ	Benzin
ARAÇ RENGİ	KIRMIZI
GİRİŞ KİLOMETRE	55.081
ÇIKIŞ KİLOMETRE	55.081
GİRİŞ TARİHİ	20.11.2026 15:06
ÇIKIŞ TARİHİ	20.11.2026 15:43

OTOPOINT MOTORLU ARAÇLAR FULL EKSPERTİZ İÇERİĞİ

BOYA KAPORTA RAPORU

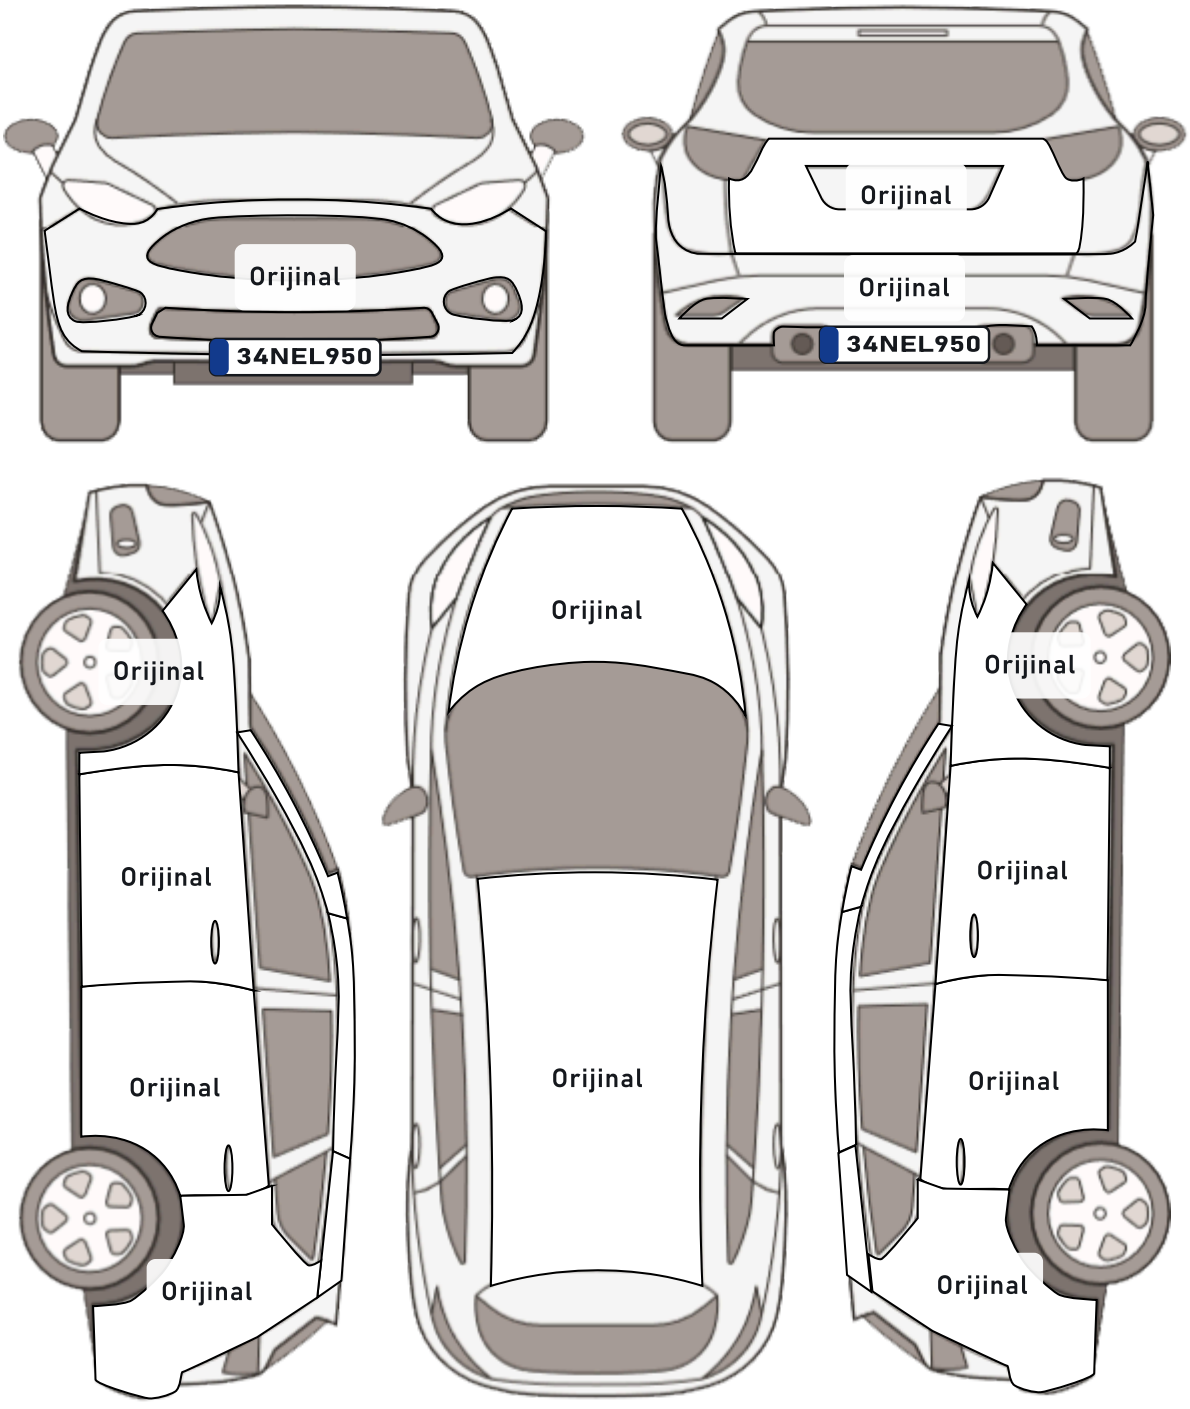
BOYA KAPORTA KONTROLLERİ **2 SAYFADAN** OLUŞMAKTADIR.

Dolu İzleri	Yok
Ezikler ve Çizikler	VAR

KAPORTADA BOYA VEYA DEĞİŞEN PARÇA TESPİT EDİLMEDİ
