EKSPERTİZ NO	PLAKA	ŞASE NO	TARİH	SAYFA
20261111100239	34NEP918	VF1RFB00874790652	11.11.2026 10:02	01 / 13

PLAKA	: 34NEP918
MARKA	: RENAULT
MODEL	: MEGANE
ÜRETİM YILI	: 2025
ŞASE NO	: VF1RFB00874790652
MOTOR HACMİ	: 1332 cc
MOTOR GÜCÜ	: 139 hp
VİTES TÜRÜ	: Otomatik
YAKIT TÜRÜ	: Benzin
ARAÇ RENGİ	: BEYAZ
GİRİŞ KİLOMETRE	: 36.076
ÇIKIŞ KİLOMETRE	: 36.076
GİRİŞ TARİHİ	: 11.11.2026 10:02
ÇIKIŞ TARİHİ	: 11.11.2026 10:24

OTOPOINT MOTORLU ARAÇLAR FULL EKSPERTİZ İÇERİĞİ

TARİH / SAAT	11.11.2026 10:02 – 11.11.2026 10:24	BAYİ NO	16-14	ŞASİ NO	VF1RFB00874790652	OTOPOINT MOTORLU ARAÇLAR FULL EKSPERTİZ KAPORTA PAKETİ
EKSPERTİZ NO	20261111100239	MARKA	RENAULT	MODEL	MEGANE / 2025

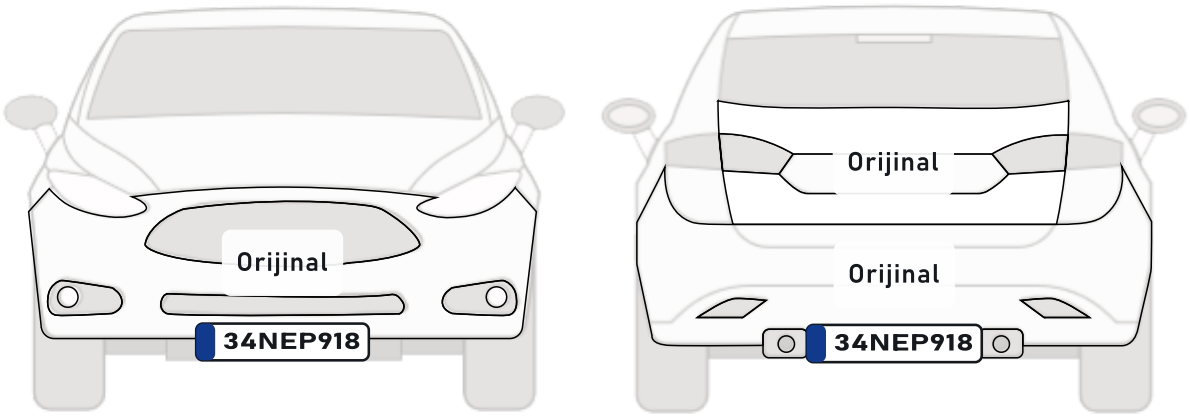
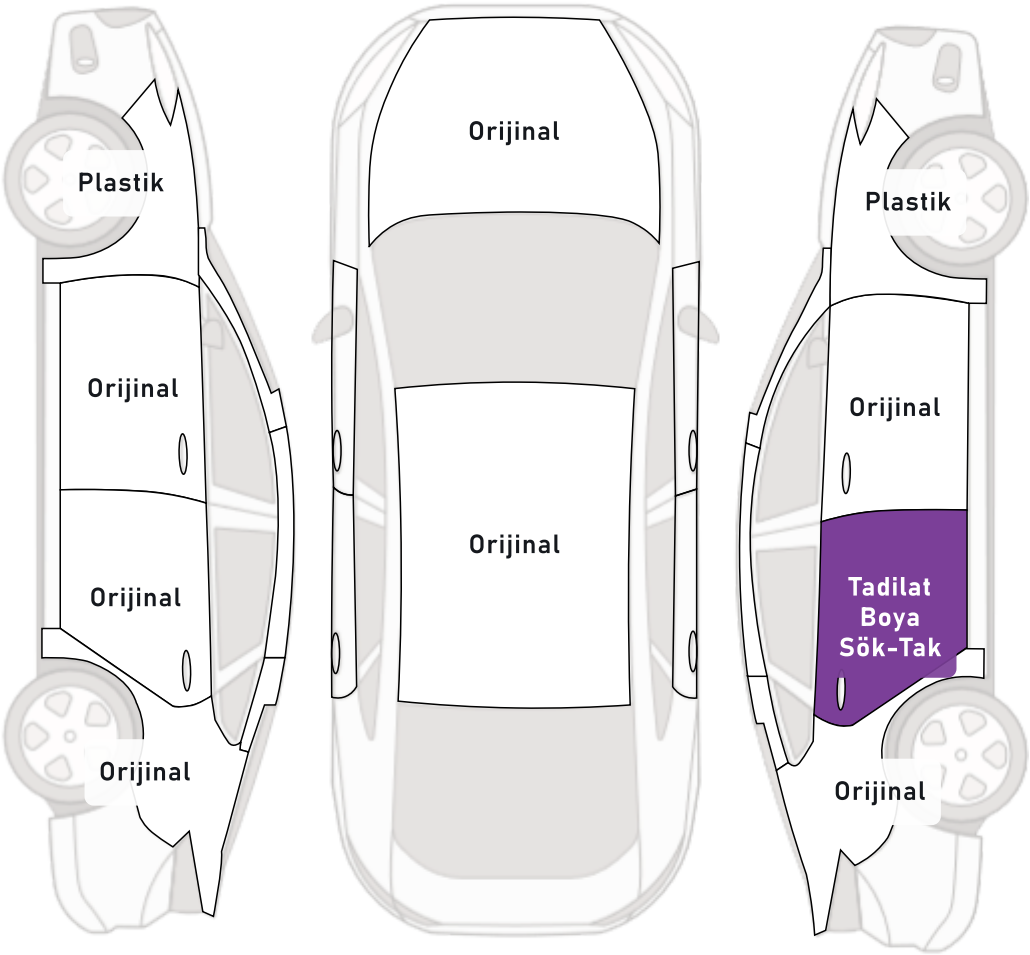
BOYA KAPORTA DIŞ KONTROLLER

Ön Panel	ORİJİNAL	Arka Panel	ORİJİNAL
Ön Tampon Demiri	ORİJİNAL	Arka Tampon Demiri	ORİJİNAL
Ön Kaput	ORİJİNAL	Bagaj Kapağı	ORİJİNAL
Sol Ön Çamurluk	PLASTİK	Sağ Ön Çamurluk	PLASTİK
Sol Ön Kapı	ORİJİNAL	Sağ Ön Kapı	ORİJİNAL
Sol Arka Kapı	ORİJİNAL	Sağ Arka Kapı	TADİLAT BOYA SÖK-TAK
Sol Arka Çamurluk	ORİJİNAL	Sağ Arka Çamurluk	ORİJİNAL
Sol Marşpiyel	ORİJİNAL	Sağ Marşpiyel	ORİJİNAL
Tavan	ORİJİNAL

Dolu İzleri	Yok
Ezikler ve Çizikler	VAR

Sağ Arka Kapı	TADİLAT BOYA SÖK-TAK
