EKSPERTİZ NO	PLAKA	ŞASE NO	TARİH	SAYFA
20261026104414	34PKB433	VR3KAHPY8SS212148	26.10.2026 10:44	01 / 13

PLAKA	: 34PKB433
MARKA	: PEUGEOT
MODEL	: 3008
ÜRETİM YILI	: 2026
ŞASE NO	: VR3KAHPY8SS212148
MOTOR HACMİ	: 1199 cc
MOTOR GÜCÜ	: 194 hp
VİTES TÜRÜ	: Otomatik
YAKIT TÜRÜ	: Benzin
ARAÇ RENGİ	: BEYAZ
GİRİŞ KİLOMETRE	: 22.799
ÇIKIŞ KİLOMETRE	: 22.799
GİRİŞ TARİHİ	: 26.10.2026 10:44
ÇIKIŞ TARİHİ	: 26.10.2026 12:47

OTOPOINT MOTORLU ARAÇLAR FULL EKSPERTİZ İÇERİĞİ

BOYA KAPORTA RAPORU

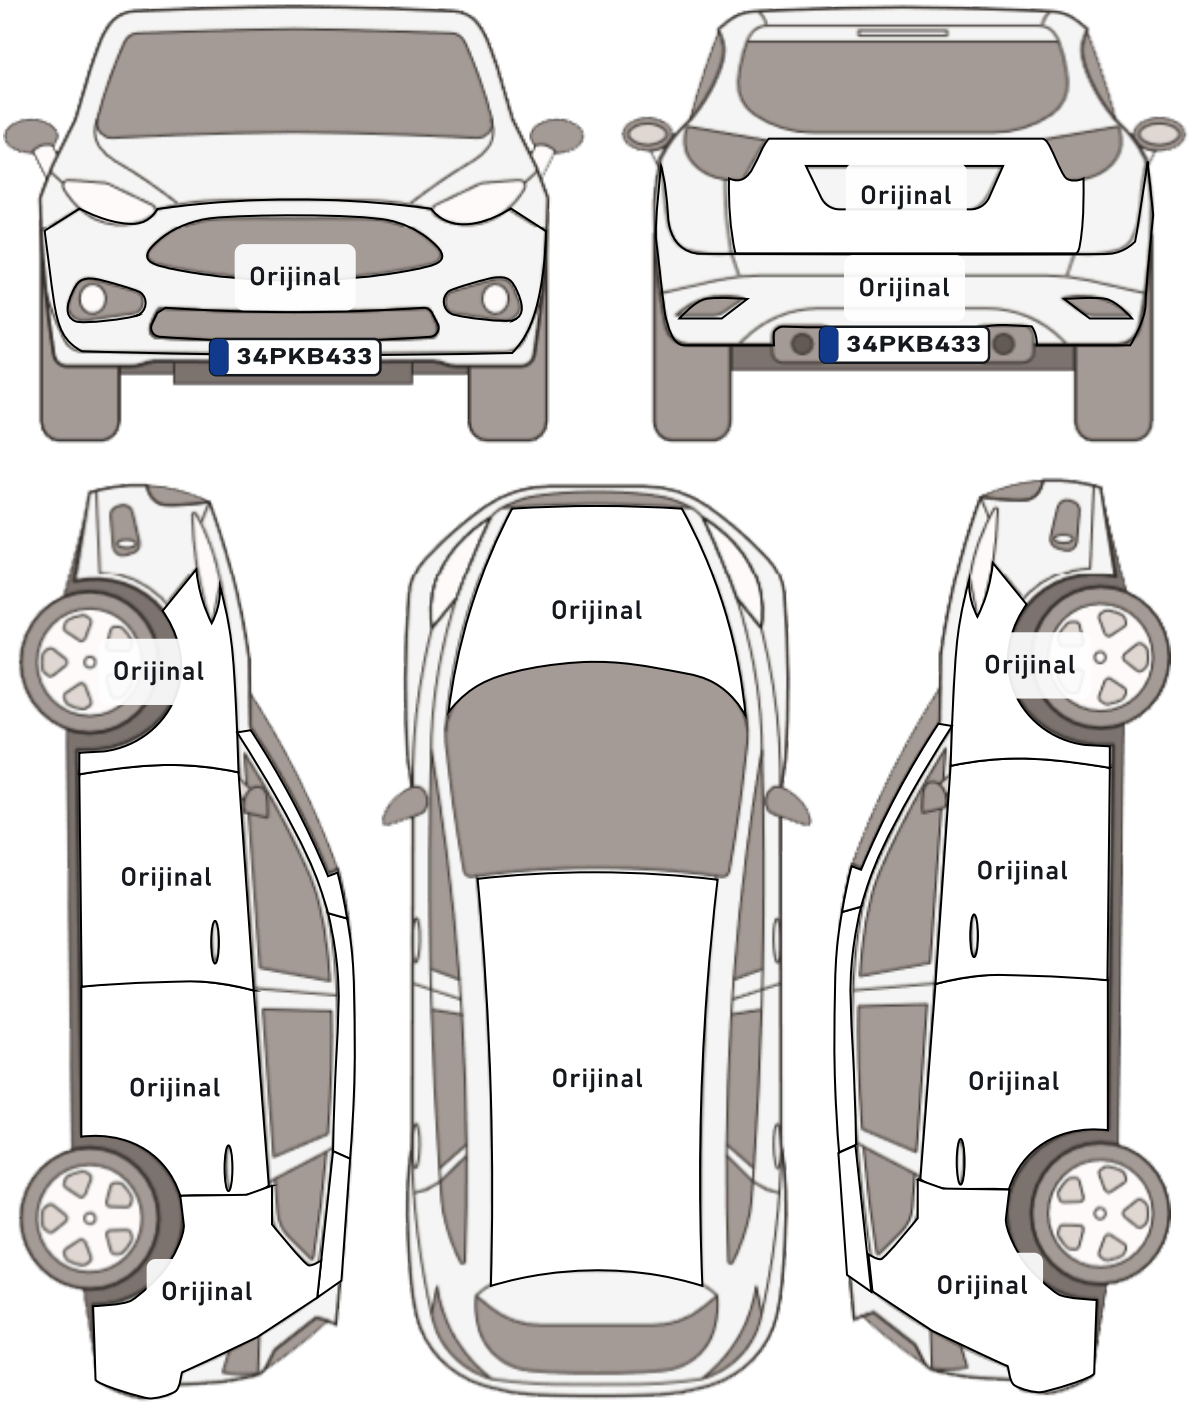
BOYA KAPORTA DIŞ KONTROLLER

KAPORTADA BOYA VEYA DEĞİŞEN PARÇA TESPİT EDİLMEDİ

ARACIN MUHTELİF YERLERİNDE BOYASIZ DÜZELTME MEVCUT
