ANASAYFA
ARAÇ EKSPERTİZ RAPORU

EKSPERTİZ NO	PLAKA	ŞASE NO	TARİH	SAYFA
20261006151903	34PHP257	NM43560000U386964	06.10.2026 15:19	01 / 12

PLAKA	34PHP257
MARKA	FİAT
MODEL	EGEA CROSS
ÜRETİM YILI	2025
ŞASE NO	NM43560000U386964
MOTOR HACMİ	1598 cc
MOTOR GÜCÜ	130 hp
VİTES TÜRÜ	Otomatik
YAKIT TÜRÜ	Dizel
ARAÇ RENGİ	BEYAZ
GİRİŞ KİLOMETRE	34.869
ÇIKIŞ KİLOMETRE	34.869
GİRİŞ TARİHİ	06.10.2026 15:19
ÇIKIŞ TARİHİ	06.10.2026 15:36

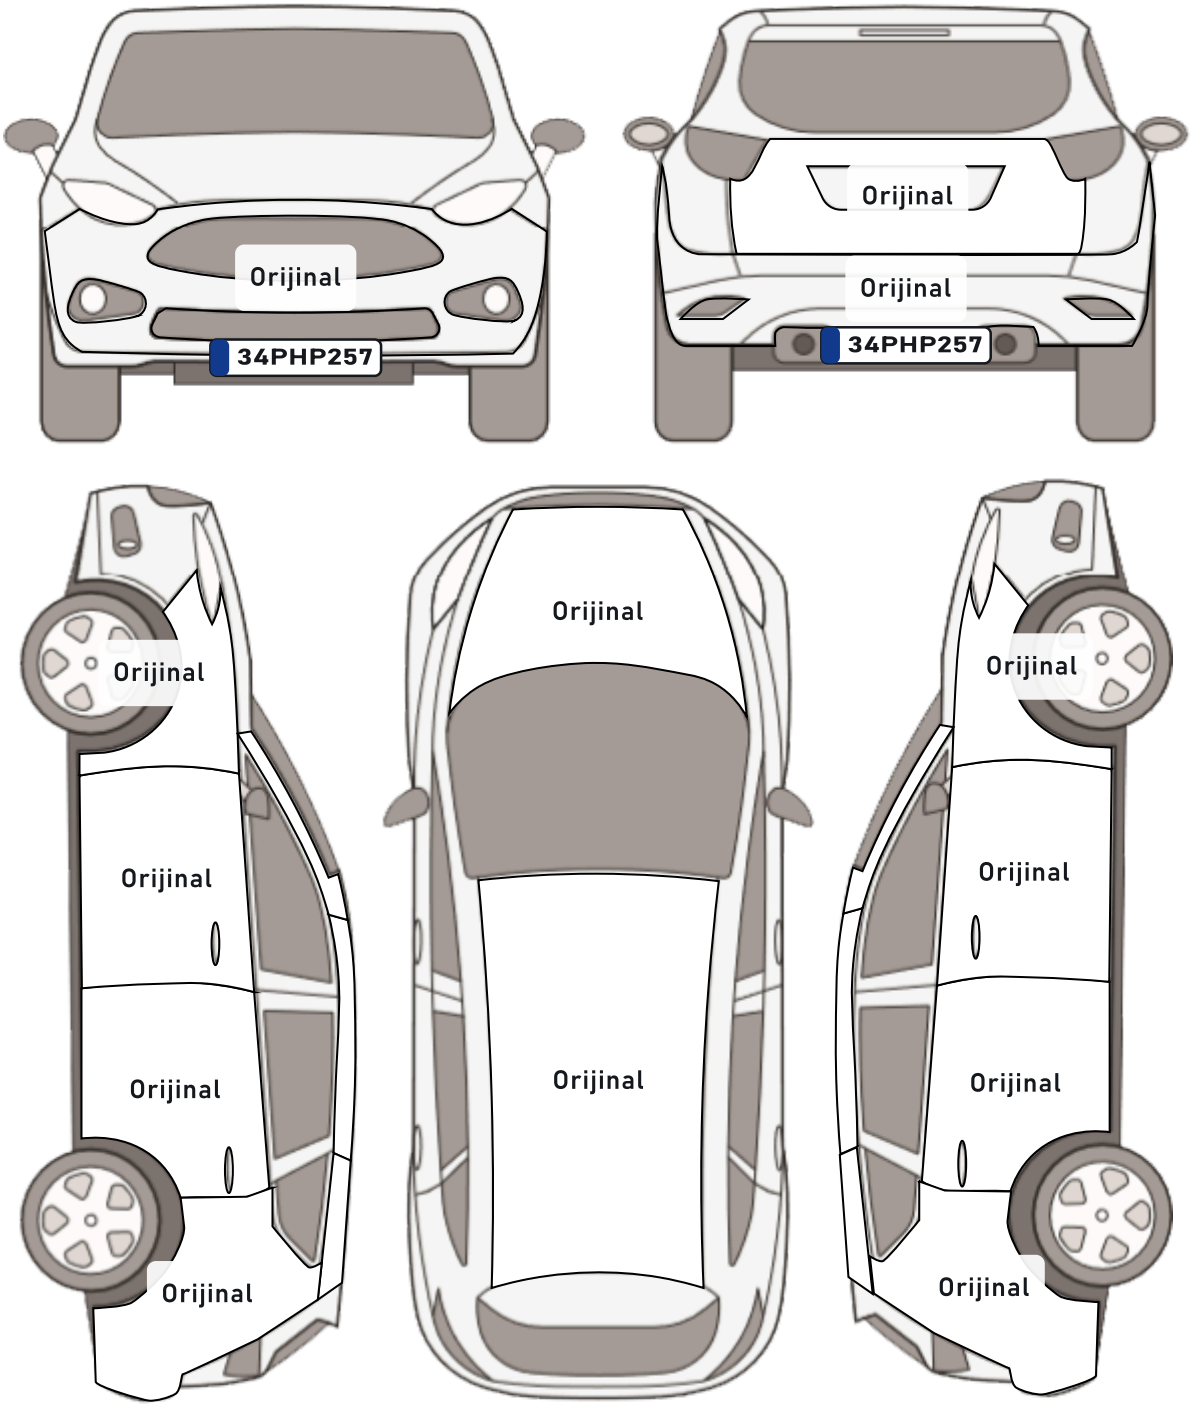
BOYA KAPORTA DIŞ KONTROLLER

KAPORTADA BOYA VEYA DEĞİŞEN PARÇA TESPİT EDİLMEDİ
