KADE OTO EKSPERTİZ OTOMOTİV GIDA SANAYİ VE TİCARET ANONİM ŞİRKETİ
ÜÇEVLER MAH. ERSAN SK. NO:12/A NİLÜFER/BURSA

Rapor no.: 20260704113931
Plaka : 77AEF184
Şase no.: NLHBL81G1SZ697341
Tarih : 4.07.2026 11:39:31
Sayfa no. : 1/9

OTOPOINT MOTORLU ARAÇLAR FULL EKSPERTİZ İçeriği

KAPORTA EKSPERTİZ RAPORU

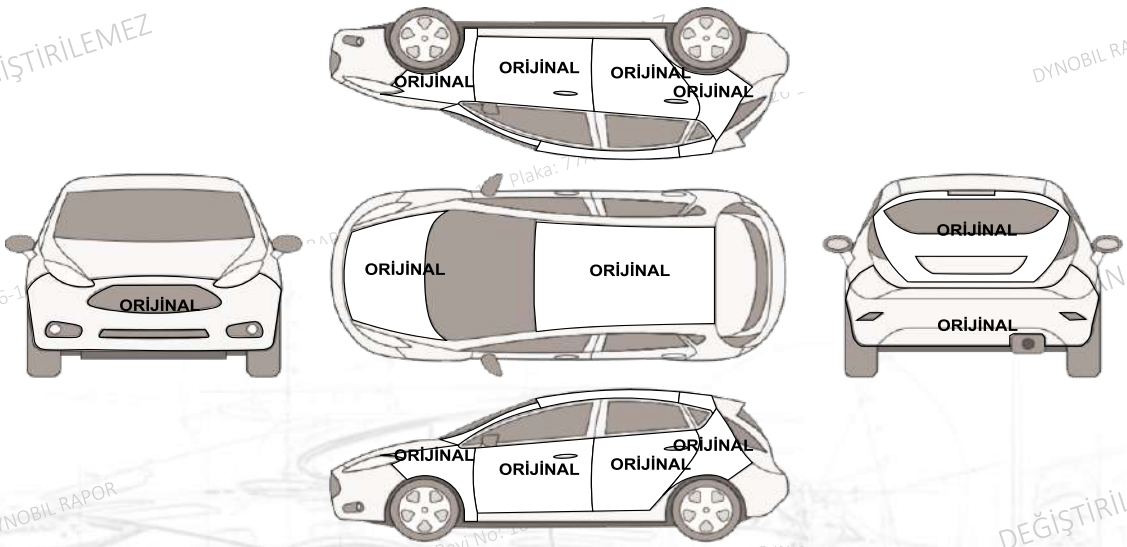
KAPORTA EKSPERTİZ RAPORU			
Ön Panel	ORİJİNAL	Bagaj Kapağı	ORİJİNAL
Ön Kaput	ORİJİNAL	Arka Panel	ORİJİNAL
Sol Ön Çamurluk	ORİJİNAL	Sağ Ön Çamurluk	ORİJİNAL
Sol Ön Kapı	ORİJİNAL	Sağ Ön Kapı	ORİJİNAL
Sol Arka Kapı	ORİJİNAL	Sağ Arka Kapı	ORİJİNAL
Sol Arka Çamurluk	ORİJİNAL	Sağ Arka Çamurluk	ORİJİNAL
Tavan	ORİJİNAL	Dolu Göçükleri	YOK
Sol Marşbiyel	ORİJİNAL	Sağ Marşbiyel	ORİJİNAL
Karasörde ezik ve çizikler	VAR		
Sol Ön Cam Direği	ORİJİNAL	Sağ Ön Cam Direği	ORİJİNAL
Sol Orta İç Direk	ORİJİNAL	Sağ Orta İç Direk	ORİJİNAL
Sol Ön İç Direk	ORİJİNAL	Sağ Ön İç Direk	ORİJİNAL
Sol Arka Kapı Kilit Karşılığı	ORİJİNAL	Sağ Arka Kapı Kilit Karşılığı	ORİJİNAL
Ön Tampon Demiri	ORİJİNAL	Alt Taban Sacı	ORİJİNAL
Arka Tampon Demiri	ORİJİNAL	Bagaj Havuzu	ORİJİNAL
Sol Kılıç Sacı	ORİJİNAL	Sağ Kılıç Sacı	ORİJİNAL
Sol Ön Podye	ORİJİNAL	Sağ Ön Podye	ORİJİNAL
Sol Ön Şase	ORİJİNAL	Sağ Ön Şase	ORİJİNAL
Sol Arka Podye	ORİJİNAL	Sağ Arka Podye	ORİJİNAL

Sol Arka Şase	ORİJİNAL	Sağ Arka Şase	ORİJİNAL

kaput ve tavanda kuş pisliği yanıkları mevcut
