ANASAYFA
ARAÇ EKSPERTİZ RAPORU

EKSPERTİZ NO	PLAKA	ŞASE NO	TARİH	SAYFA
20261022111140	16BOA686	ZFA22500006U75302	22.10.2026 11:11	01 / 14

PLAKA	16BOA686
MARKA	FİAT
MODEL	FİORİNO
ÜRETİM YILI	2021
ŞASE NO	ZFA22500006U75302
MOTOR HACMİ	1248 cc
MOTOR GÜCÜ	94 hp
VİTES TÜRÜ	Manuel
YAKIT TÜRÜ	Dizel
ARAÇ RENGİ	BEYAZ
GİRİŞ KİLOMETRE	154.786
ÇIKIŞ KİLOMETRE	154.786
GİRİŞ TARİHİ	22.10.2026 11:11
ÇIKIŞ TARİHİ	22.10.2026 11:55

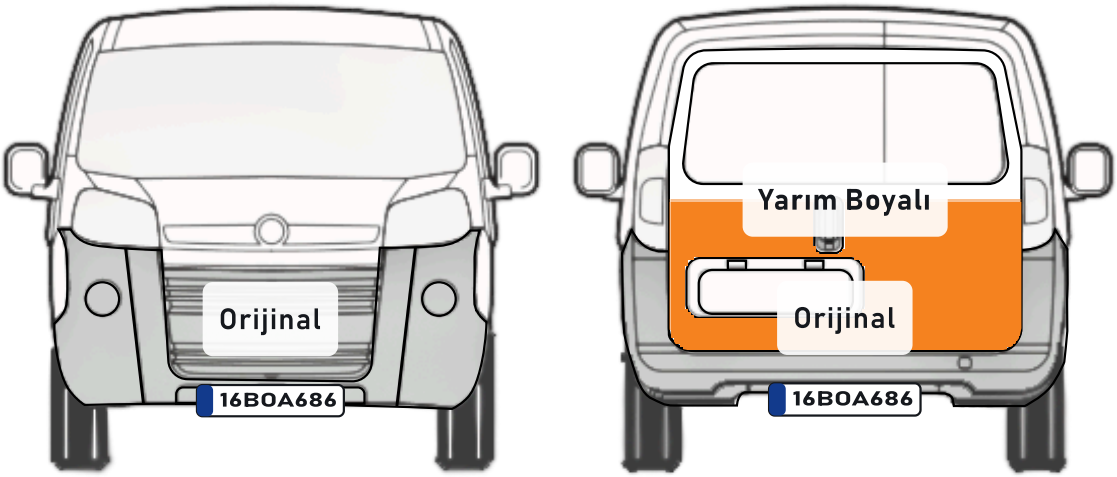
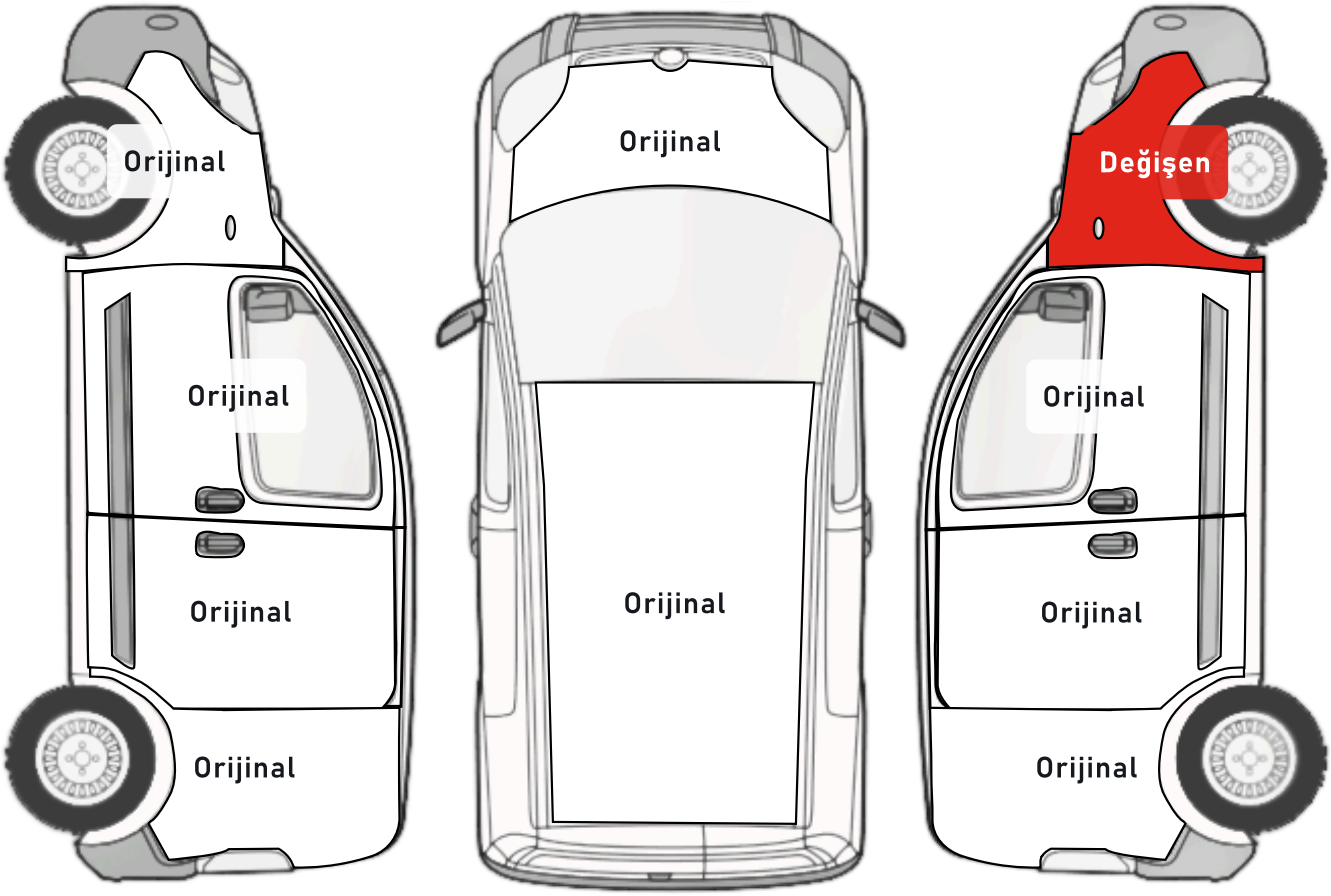
BOYA KAPORTA DIŞ KONTROLLER

Bagaj Kapağı	YARIM BOYALI	Sağ Ön Çamurluk	DEĞİŞEN

LASTİKLER KIŞLIK 2024 TARİHLİ
BAGAJ KAPAĞI YARIM BOYA İŞLEMLİ
ARACIN MUHTELİF YERLERİNDE BOYASIZ DÜZELTME MEVCUT

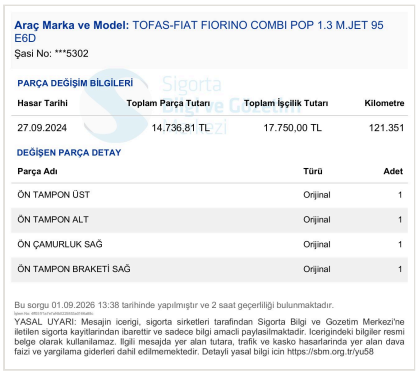
Değişen Kaydı
SBM

Hasar Tarihi	Toplam Parça Tutarı	Toplam İşçilik Tutarı	Kilometre
27.09.2024	14.736,81 TL	17.750,00 TL	121.351

Parça Adı	Türü	Adet
ÖN TAMPON ÜST	Orjinal	1
ÖN TAMPON ALT	Orjinal	1
ÖN ÇAMURLUK SAĞ	Orjinal	1
ÖN TAMPON BRAKETİ SAĞ	Orjinal	1
