EKSPERTİZ NO	PLAKA	ŞASE NO	TARİH	SAYFA
20261105101232	16BAK520	WVWZZZAUZEW111426	05.11.2026 10:12	01 / 13

OTOPOINT MOTORLU ARAÇLAR FULL EKSPERTİZ İÇERİĞİ

TARİH / SAAT	05.11.2026 10:12 – 05.11.2026 10:42	BAYİ NO	16-14	ŞASİ NO	WVWZZZAUZEW111426	●	OTOPOINT MOTORLU ARAÇLAR FULL EKSPERTİZ KAPORTA PAKETİ
EKSPERTİZ NO	20261105101232	MARKA	VOLKSWAGEN	MODEL	GOLF / 2013

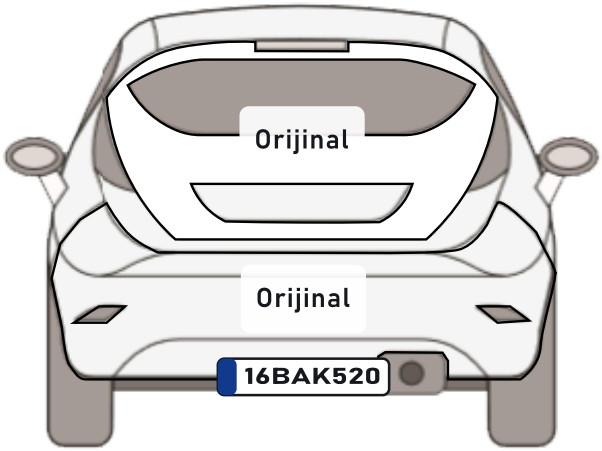
BOYA KAPORTA DIŞ KONTROLLER

KAPORTADA BOYA VEYA DEĞİŞEN PARÇA TESPİT EDİLMEDİ

Lastikler yazlık 2021
ARACIN MUHTELİF YERLERİNDE BOYASIZ DÜZELTME MEVCUT

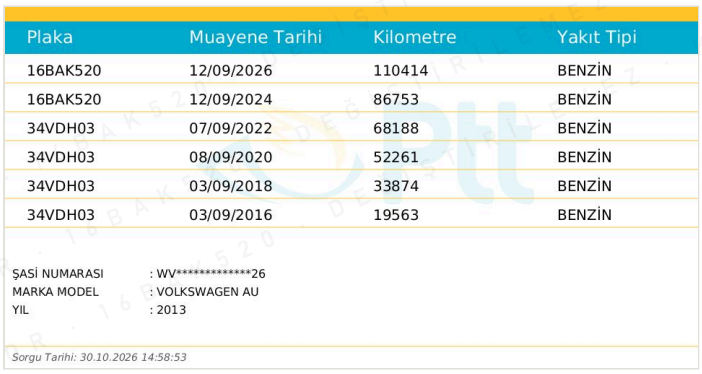
Kilometre Kaydı
SBM

Plaka	Muayene Tarihi	Kilometre	Yakıt Tipi
16BAK520	12/09/2026	110414	BENZİN
16BAK520	12/09/2024	86753	BENZİN
34VDH03	07/09/2022	68188	BENZİN
34VDH03	08/09/2020	52261	BENZİN
34VDH03	03/09/2018	33874	BENZİN
34VDH03	03/09/2016	19563	BENZİN

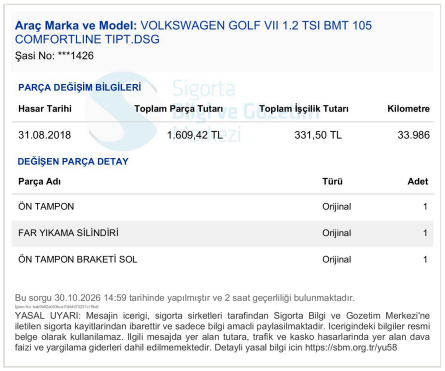
Değişen Kaydı
SBM

Hasar Tarihi	Toplam Parça Tutarı	Toplam İşçilik Tutarı	Kilometre
31.08.2018	1.609,42 TL	331,50 TL	33.986

Parça Adı	Türü	Adet
ÖN TAMPON	Orijinal	1
FAR YIKAMA SİLİNDİRİ	Orijinal	1
ÖN TAMPON BRAKETİ SOL	Orijinal	1
