ANASAYFA
ARAÇ EKSPERTİZ RAPORU

EKSPERTİZ NO	PLAKA	ŞASE NO	TARİH	SAYFA
20261119144553	77AEM134	TMAH351E7TJ264272	19.11.2026 14:45	01 / 13

PLAKA	: 77AEM134
MARKA	: HYUNDAİ
MODEL	: İ30
ÜRETİM YILI	: 2026
ŞASE NO	: TMAH351E7TJ264272
MOTOR HACMİ	: 1598 cc
MOTOR GÜCÜ	: 150 hp
VİTES TÜRÜ	: Otomatik
YAKIT TÜRÜ	: Benzin
ARAÇ RENGİ	: BEYAZ
GİRİŞ KİLOMETRE	: 17.123
ÇIKIŞ KİLOMETRE	: 17.123
GİRİŞ TARİHİ	: 19.11.2026 14:45
ÇIKIŞ TARİHİ	: 19.11.2026 14:55

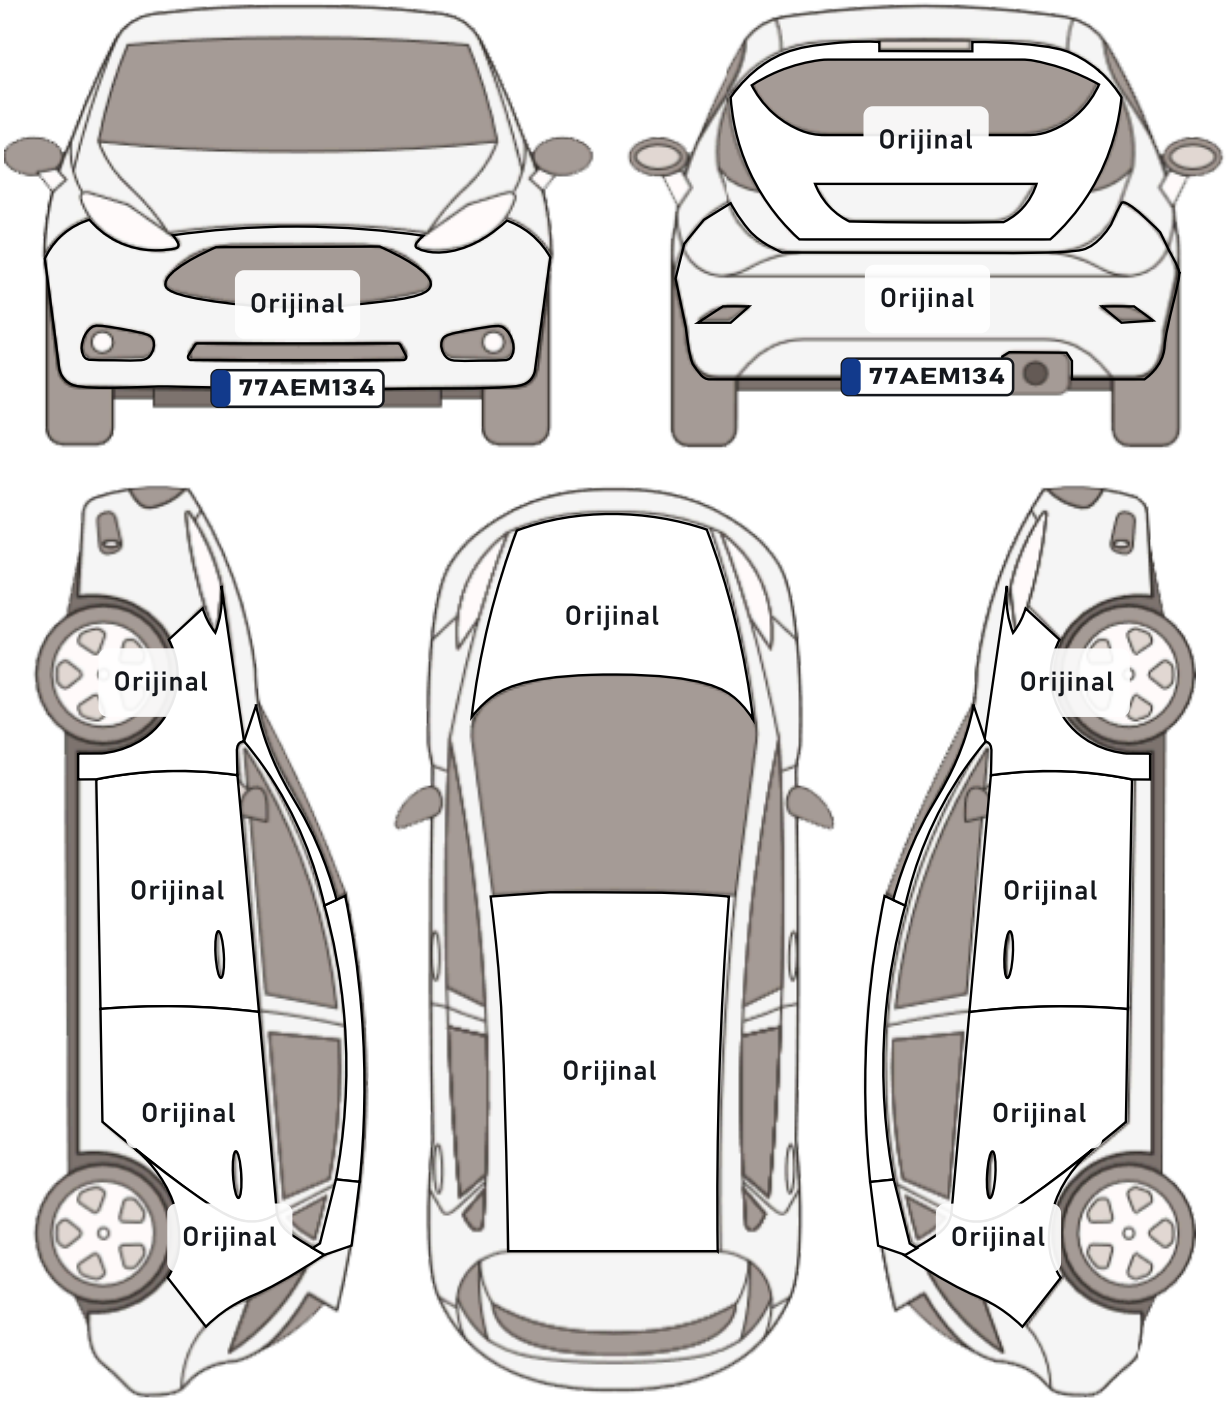
BOYA KAPORTA DIŞ KONTROLLER

BOYA KAPORTA KONTROLLERİ **2 SAYFADAN** OLUŞMAKTADIR.

Dolu İzleri	Yok
Ezikler ve Çizikler	VAR

KAPORTADA BOYA VEYA DEĞİŞEN PARÇA TESPİT EDİLMEDİ
