ANASAYFA
ARAÇ EKSPERTİZ RAPORU

EKSPERTİZ NO	PLAKA	ŞASE NO	TARİH	SAYFA
20261111145619	16CAJ343	VF1RFB00773464878	11.11.2026 14:56	01 / 12

PLAKA	: 16CAJ343
MARKA	: RENAULT
MODEL	: MEGANE
ÜRETİM YILI	: 2024
ŞASE NO	: VF1RFB00773464878
MOTOR HACMİ	: 1332 cc
MOTOR GÜCÜ	: 138 hp
VİTES TÜRÜ	: Otomatik
YAKIT TÜRÜ	: Benzin
ARAÇ RENGİ	: GRİ
GİRİŞ KİLOMETRE	: 39.208
ÇIKIŞ KİLOMETRE	: 39.208
GİRİŞ TARİHİ	: 11.11.2026 14:56
ÇIKIŞ TARİHİ	: 11.11.2026 16:46

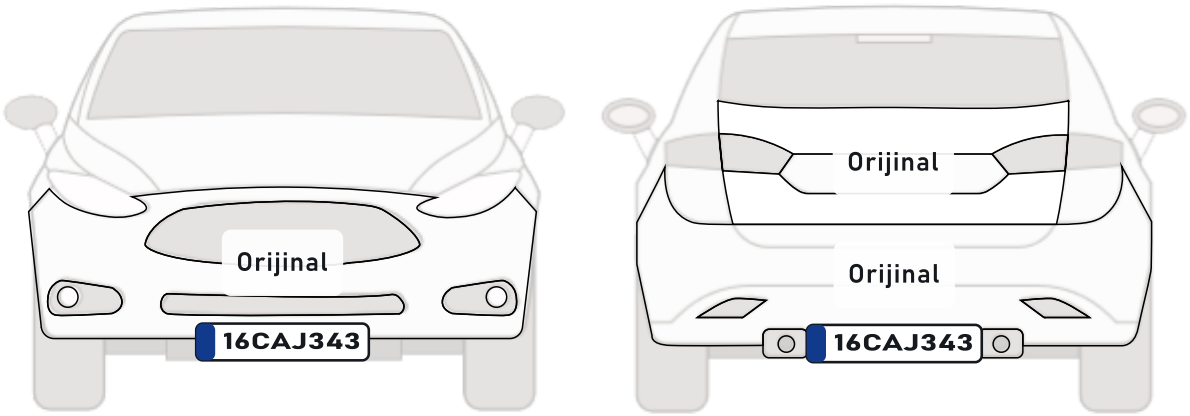
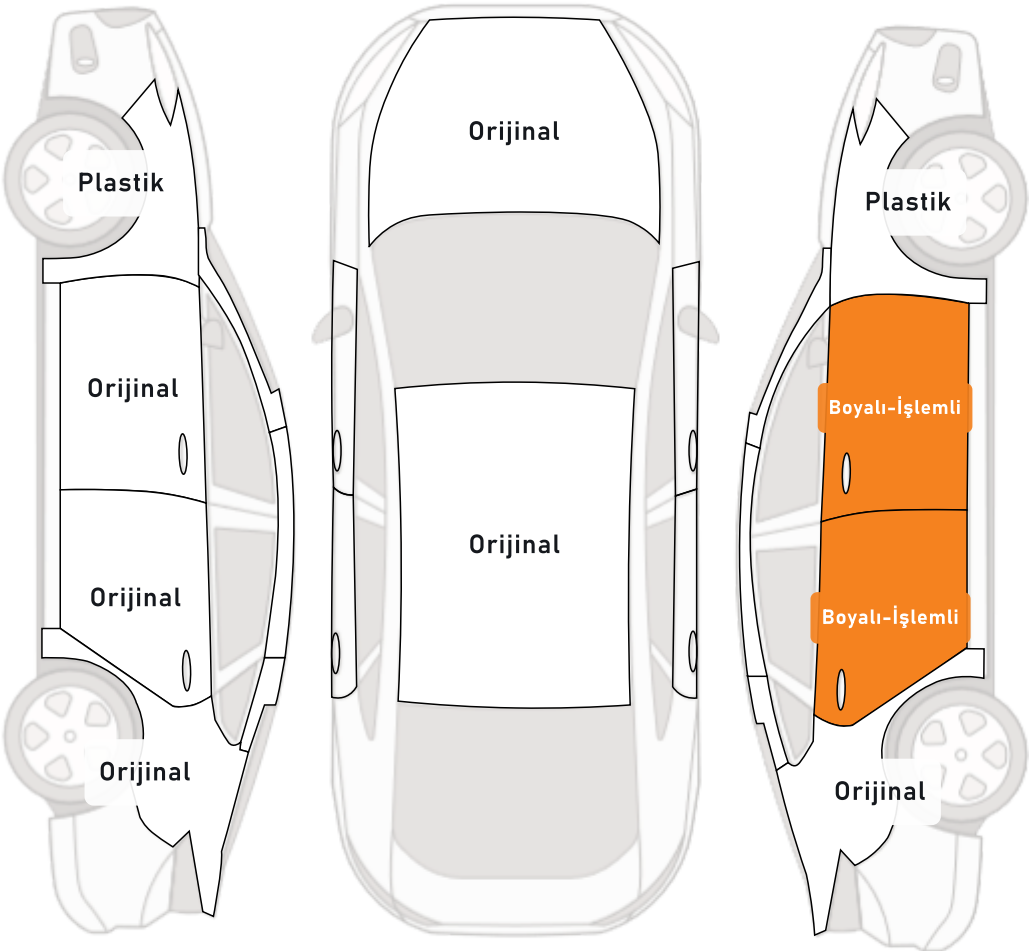
BOYA KAPORTA DIŞ KONTROLLER

Sağ Ön Kapı	BOYALI-İŞLEMLİ	Sol Marşpiyel	BOYALI
Sağ Arka Kapı	BOYALI-İŞLEMLİ

LASTİKLER YAZLIK 2025 TARİHLİ
ARACIN MUHTELİF YERLERİNDE BOYASIZ DÜZELTME MEVCUT
