ANASAYFA
ARAÇ EKSPERTİZ RAPORU

EKSPERTİZ NO	PLAKA	ŞASE NO	TARİH	SAYFA
20261110115333	34KAM957	NM0EXXTTRERB52929	10.11.2026 11:53	01 / 12

PLAKA	: 34KAM957
MARKA	: FORD
MODEL	: TRNASİT
ÜRETİM YILI	: 2024
ŞASE NO	: NM0EXXTTRERB52929
MOTOR HACMİ	: 1995 cc
MOTOR GÜCÜ	: 165 hp
VİTES TÜRÜ	: Manuel
YAKIT TÜRÜ	: Dizel
ARAÇ RENGİ	: BEYAZ
GİRİŞ KİLOMETRE	: 83.383
ÇIKIŞ KİLOMETRE	: 83.383
GİRİŞ TARİHİ	: 10.11.2026 11:53
ÇIKIŞ TARİHİ	: 10.11.2026 12:23

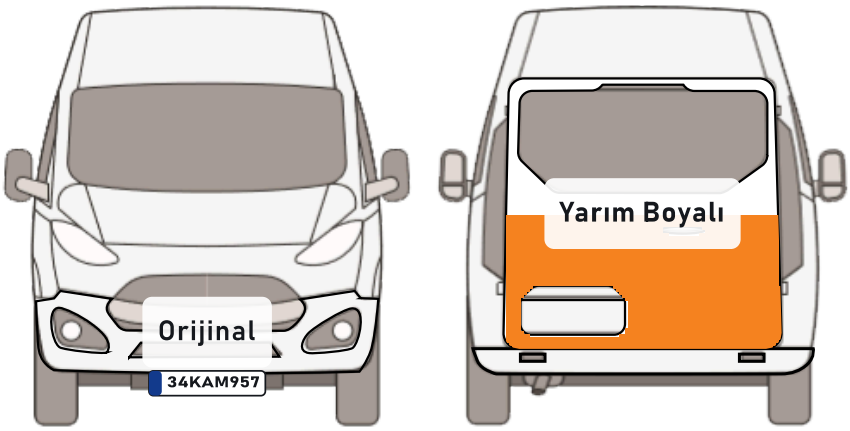
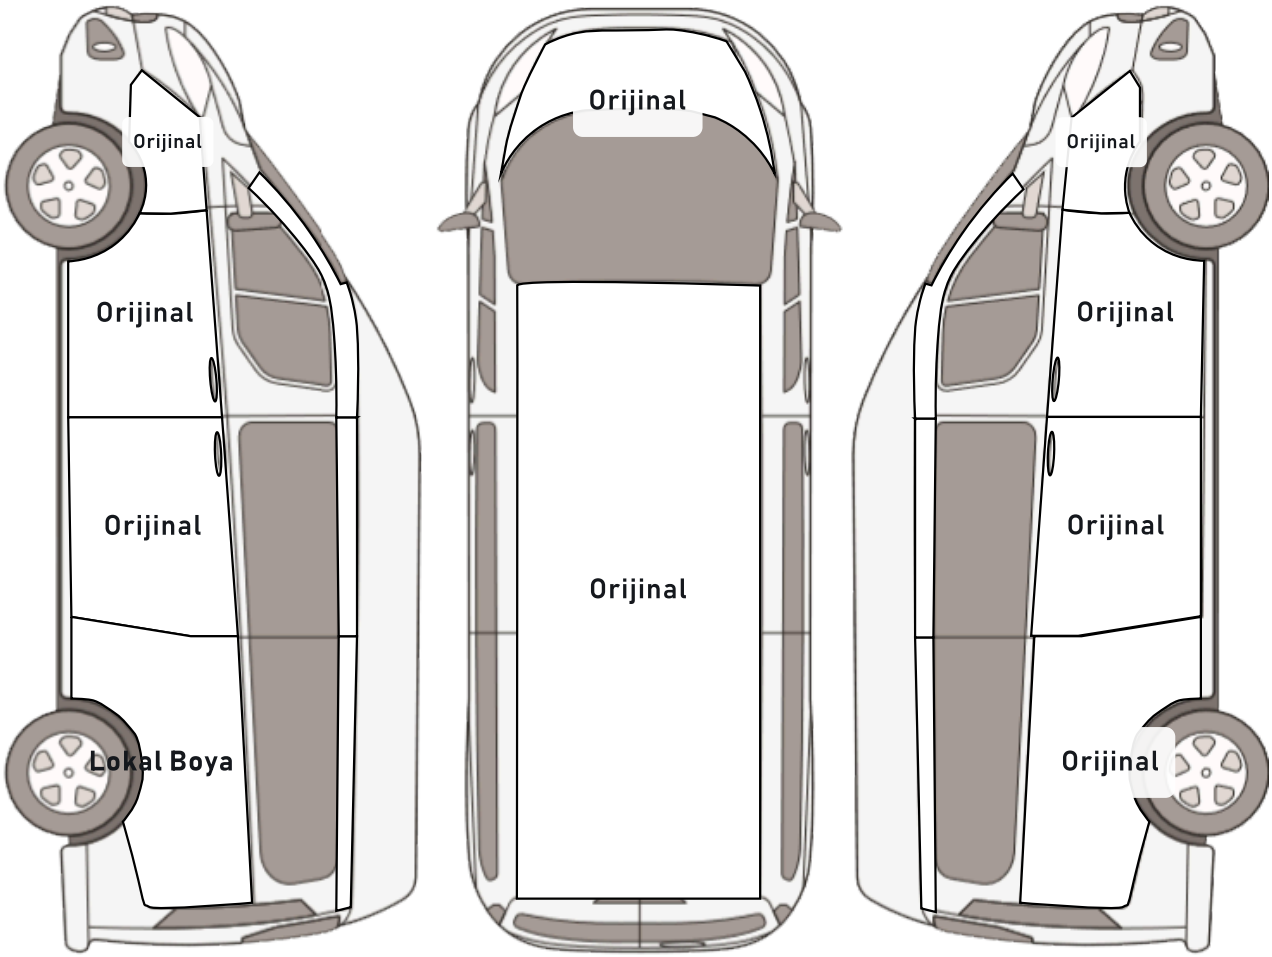
BOYA KAPORTA DIŞ KONTROLLER

Bagaj Kapağı	YARIM BOYALI	Sol Arka Çamurluk	LOKAL BOYA

BAGAJ KAPAĞI SOL TARAF YARIM BOYA İŞLEMLİ
SOL ARKA ÇAMURLUK LOKAL BOYA İŞLEMLİ
