ANASAYFA
ARAÇ EKSPERTİZ RAPORU

EKSPERTİZ NO	PLAKA	ŞASE NO	TARİH	SAYFA
20261117115131	34KKL763	KNAB2518JPT233205	17.11.2026 11:51	01 / 12

PLAKA	: 34KKL763
MARKA	: KİA
MODEL	: PİCANTO
ÜRETİM YILI	: 2024
ŞASE NO	: KNAB2518JPT233205
MOTOR HACMİ	: 998 cc
MOTOR GÜCÜ	: 67 hp
VİTES TÜRÜ	: Otomatik
YAKIT TÜRÜ	: Benzin
ARAÇ RENGİ	: SİYAH
GİRİŞ KİLOMETRE	: 74.018
ÇIKIŞ KİLOMETRE	: 74.018
GİRİŞ TARİHİ	: 17.11.2026 11:51
ÇIKIŞ TARİHİ	: 17.11.2026 11:51

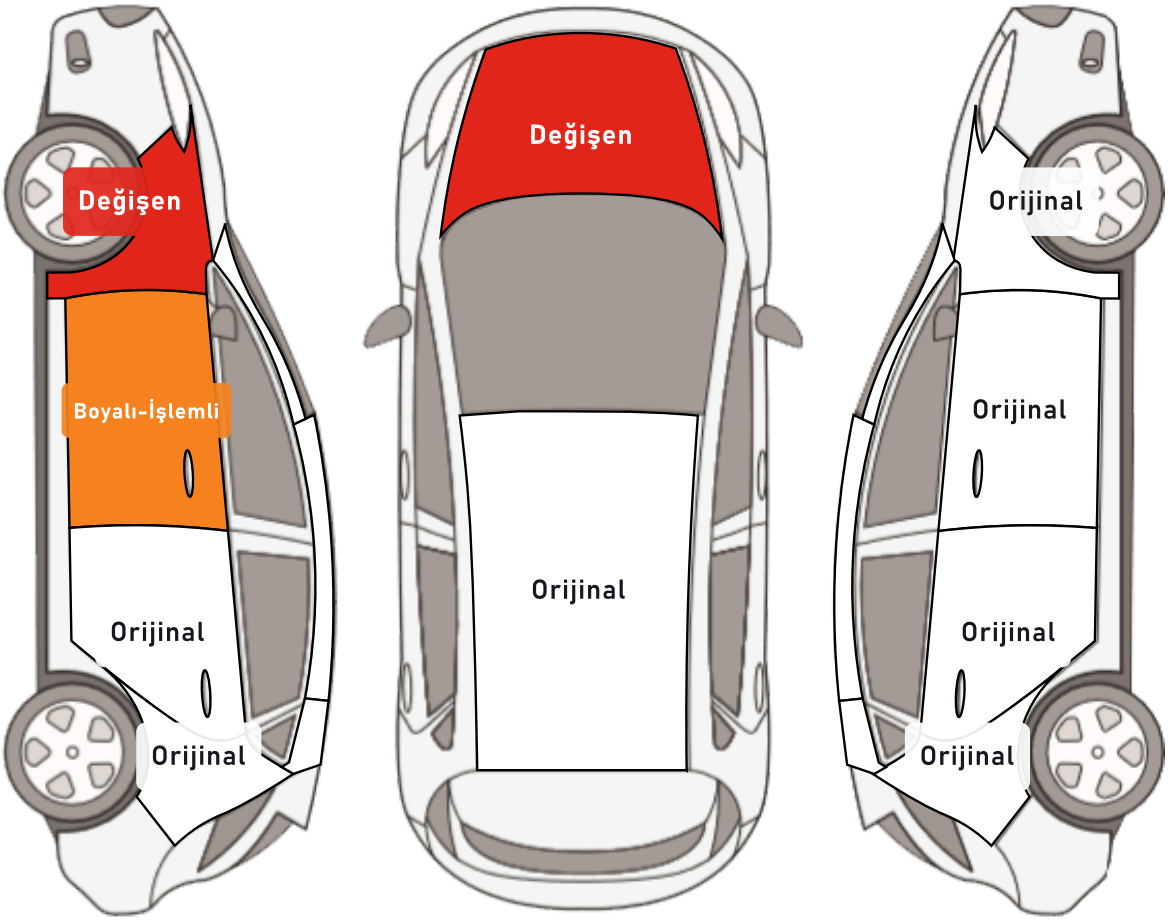
BOYA KAPORTA

Dolu İzleri	Yok
Ezikler ve Çizikler	VAR

Ön Kaput	DEĞİŞEN	Sol Ön Kapı	BOYALI-İŞLEMLİ
Sol Ön Çamurluk	DEĞİŞEN

LASTİKLER 2024 YAZLIK
SOL ÖN FAR DEĞİŞEN
