ANASAYFA
ARAÇ EKSPERTİZ RAPORU

EKSPERTİZ NO	PLAKA	ŞASE NO	TARİH	SAYFA
20261111113939	34PKC448	VF1RJA00376368981	11.11.2026 11:39	01 / 12

PLAKA	: 34PKC448
MARKA	: RENAULT
MODEL	: CLİO
ÜRETİM YILI	: 2026
ŞASE NO	: VF1RJA00376368981
MOTOR HACMİ	: 999 cc
MOTOR GÜCÜ	: 91 hp
VİTES TÜRÜ	: Otomatik
YAKIT TÜRÜ	: Benzin
ARAÇ RENGİ	: GRİ
GİRİŞ KİLOMETRE	: 25.096
ÇIKIŞ KİLOMETRE	: 25.096
GİRİŞ TARİHİ	: 11.11.2026 11:39
ÇIKIŞ TARİHİ	: 11.11.2026 12:00

BOYA KAPORTA RAPORU

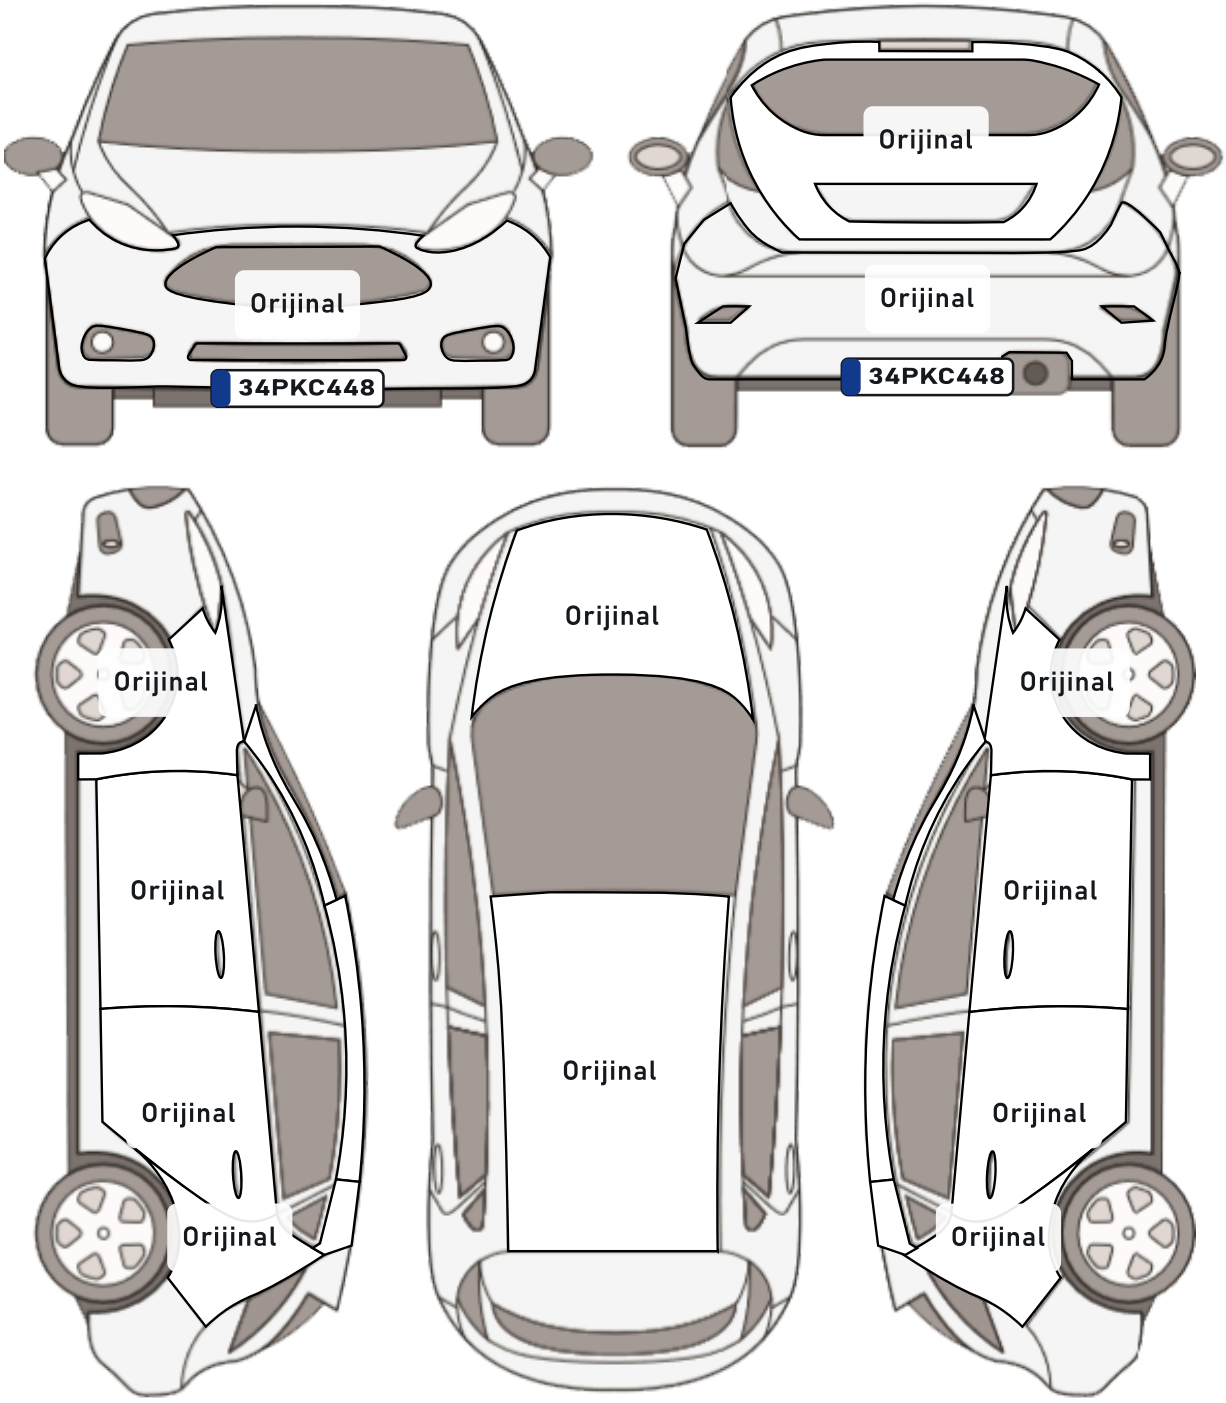
BOYA KAPORTA DIŞ KONTROLLER

Dolu İzleri	Yok
Ezikler ve Çizikler	VAR

KAPORTADA BOYA VEYA DEĞİŞEN PARÇA TESPİT EDİLMEDİ
