ANASAYFA
ARAÇ EKSPERTİZ RAPORU

EKSPERTİZ NO	PLAKA	ŞASE NO	TARİH	SAYFA
20260929102049	34PHE344	VR3KAHPY8SS195738	29.09.2026 10:20	01 / 13

PLAKA	34PHE344
MARKA	PEUGEOT
MODEL	3008
ÜRETİM YILI	2025
ŞASE NO	VR3KAHPY8SS195738
MOTOR HACMİ	1199 cc
MOTOR GÜCÜ	135 hp
VİTES TÜRÜ	Otomatik
YAKIT TÜRÜ	Dizel
ARAÇ RENGİ	MAVİ
GİRİŞ KİLOMETRE	30.073
ÇIKIŞ KİLOMETRE	30.073
GİRİŞ TARİHİ	29.09.2026 10:20
ÇIKIŞ TARİHİ	29.09.2026 12:09

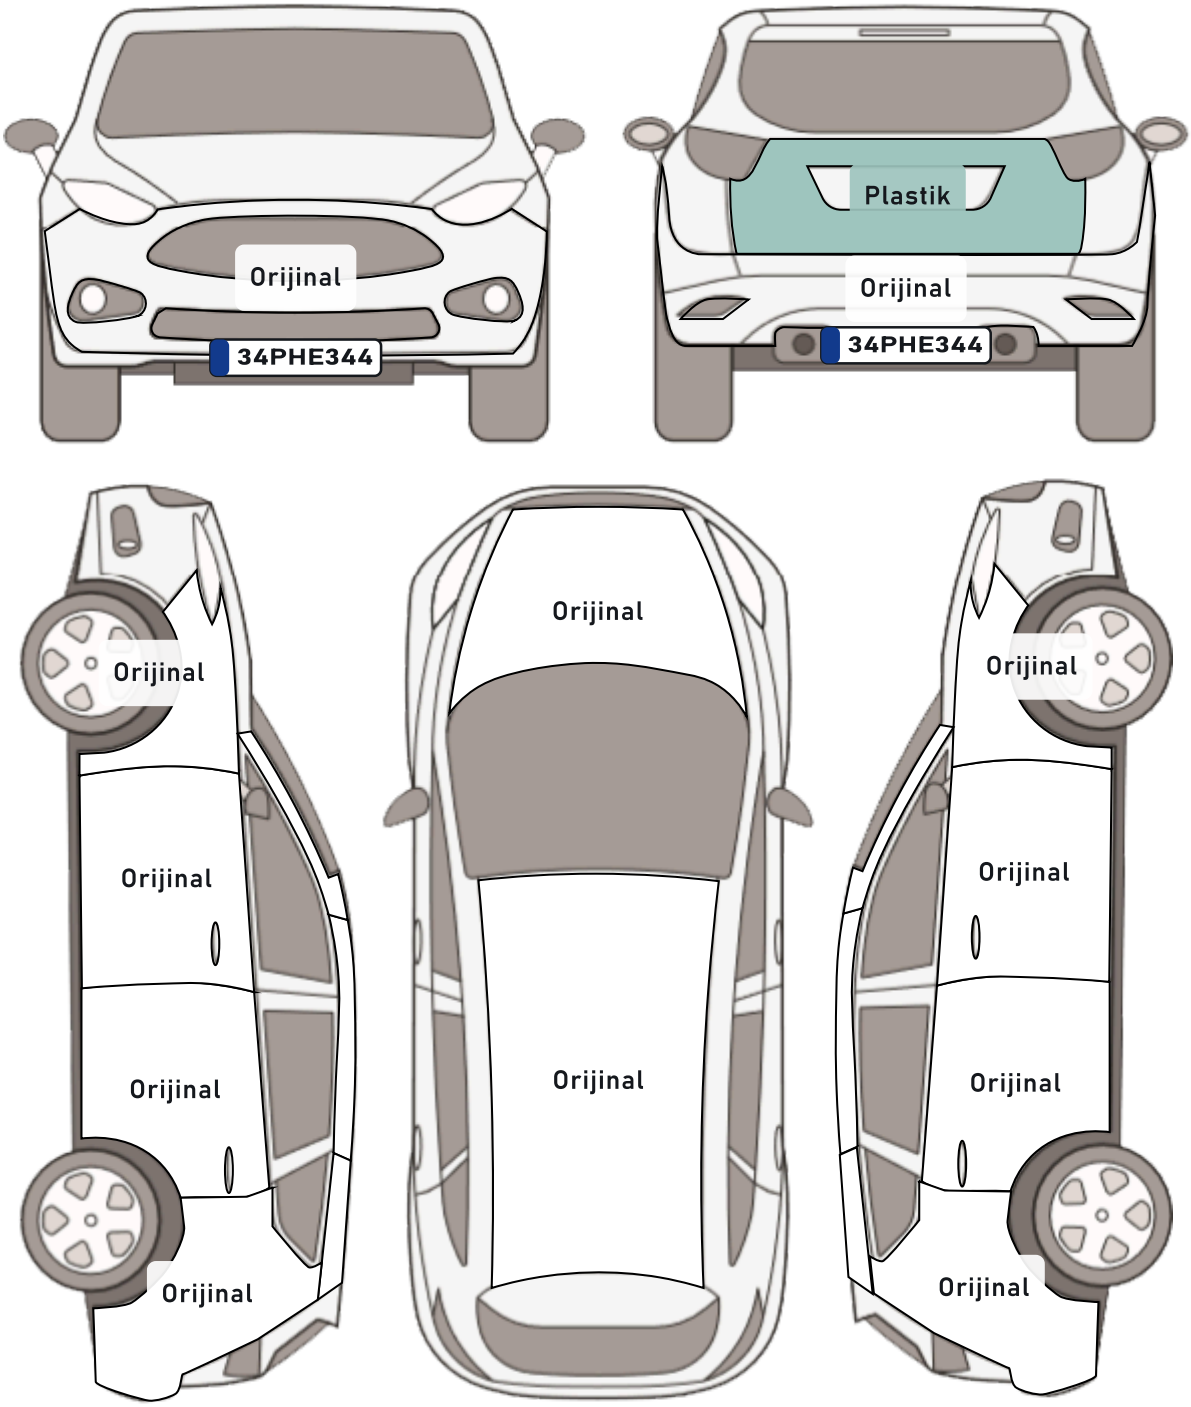
BOYA KAPORTA DIŞ KONTROLLER

Dolu İzleri	Yok
Ezikler ve Çizikler	VAR

KAPORTADA BOYA VEYA DEĞİŞEN PARÇA TESPİT EDİLMEDİ
