ANASAYFA
ARAÇ EKSPERTİZ RAPORU

EKSPERTİZ NO	PLAKA	ŞASE NO	TARİH	SAYFA
20261030144130	34MBE871	W0V7D9EB5R4142230	30.10.2026 14:41	01 / 12

PLAKA	: 34MBE871
MARKA	: OPEL
MODEL	: CROSSLAND
ÜRETİM YILI	: 2024
ŞASE NO	: W0V7D9EB5R4142230
MOTOR HACMİ	: 1199 cc
MOTOR GÜCÜ	: 174 hp
VİTES TÜRÜ	: Otomatik
YAKIT TÜRÜ	: Benzin
ARAÇ RENGİ	: BEYAZ
GİRİŞ KİLOMETRE	: 53.410
ÇIKIŞ KİLOMETRE	: 53.410
GİRİŞ TARİHİ	: 30.10.2026 14:41
ÇIKIŞ TARİHİ	: 30.10.2026 15:20

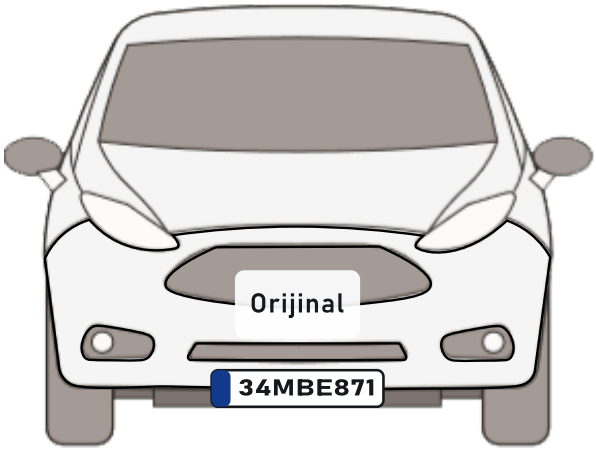
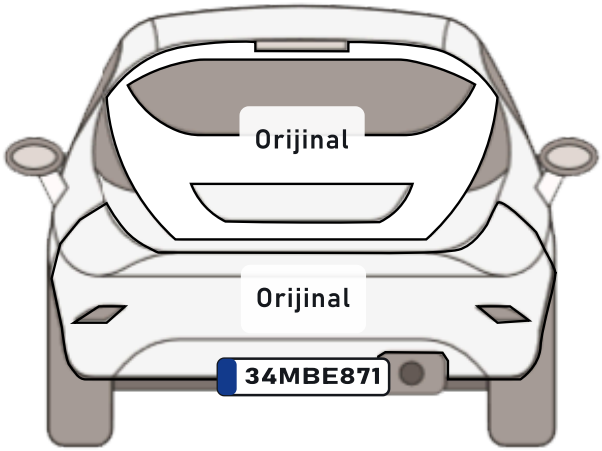
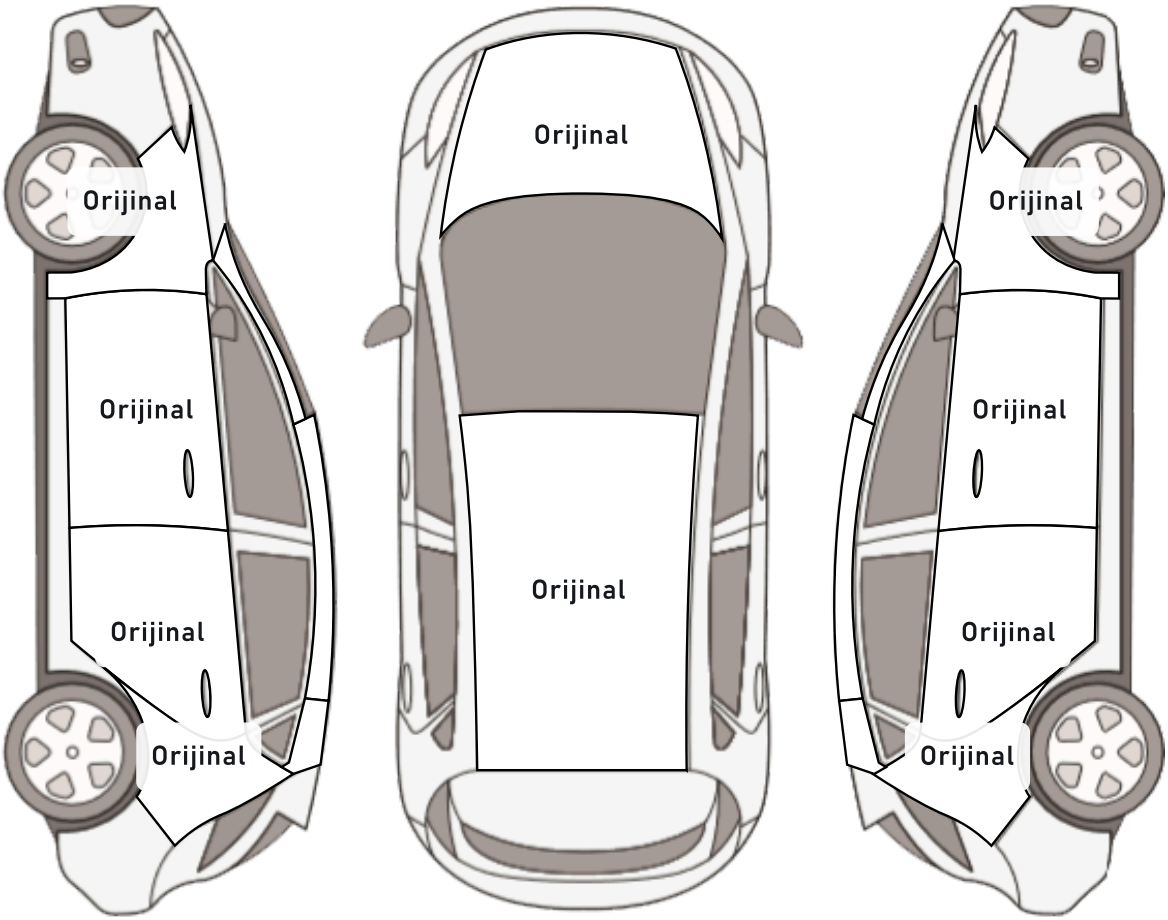
BOYA KAPORTA DIŞ KONTROLLER

KAPORTADA BOYA VEYA DEĞİŞEN PARÇA TESPİT EDİLMEDİ

LASTİKLER YAZLIK 2024 TARİHLİ
ARACIN MUHTELİF YERLERİNDE BOYASIZ DÜZELTME MEVCUT
