EKSPERTİZ NO	PLAKA	ŞASE NO	TARİH	SAYFA
20261031112839	16BNJ201	KNAD6814BN6765758	31.10.2026 11:28	01 / 12

PLAKA	: 16BNJ201
MARKA	: KİA
MODEL	: STONİC
ÜRETİM YILI	: 2022
ŞASE NO	: KNAD6814BN6765758
MOTOR HACMİ	: 1368 cc
MOTOR GÜCÜ	: 101 hp
VİTES TÜRÜ	: Otomatik
YAKIT TÜRÜ	: Benzin
ARAÇ RENGİ	: KIRMIZI
GİRİŞ KİLOMETRE	: 51.250
ÇIKIŞ KİLOMETRE	: 51.250
GİRİŞ TARİHİ	: 31.10.2026 11:28
ÇIKIŞ TARİHİ	: 31.10.2026 11:52

BOYA KAPORTA RAPORU

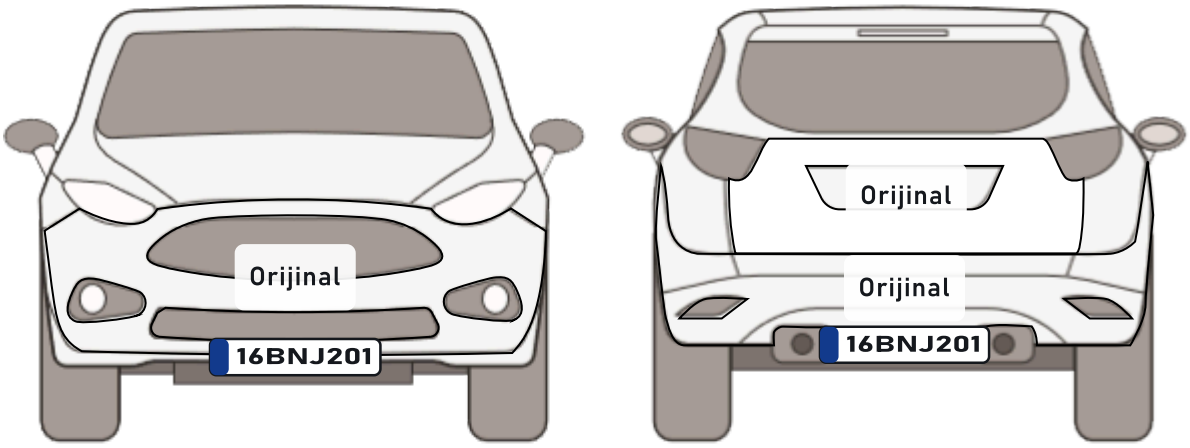
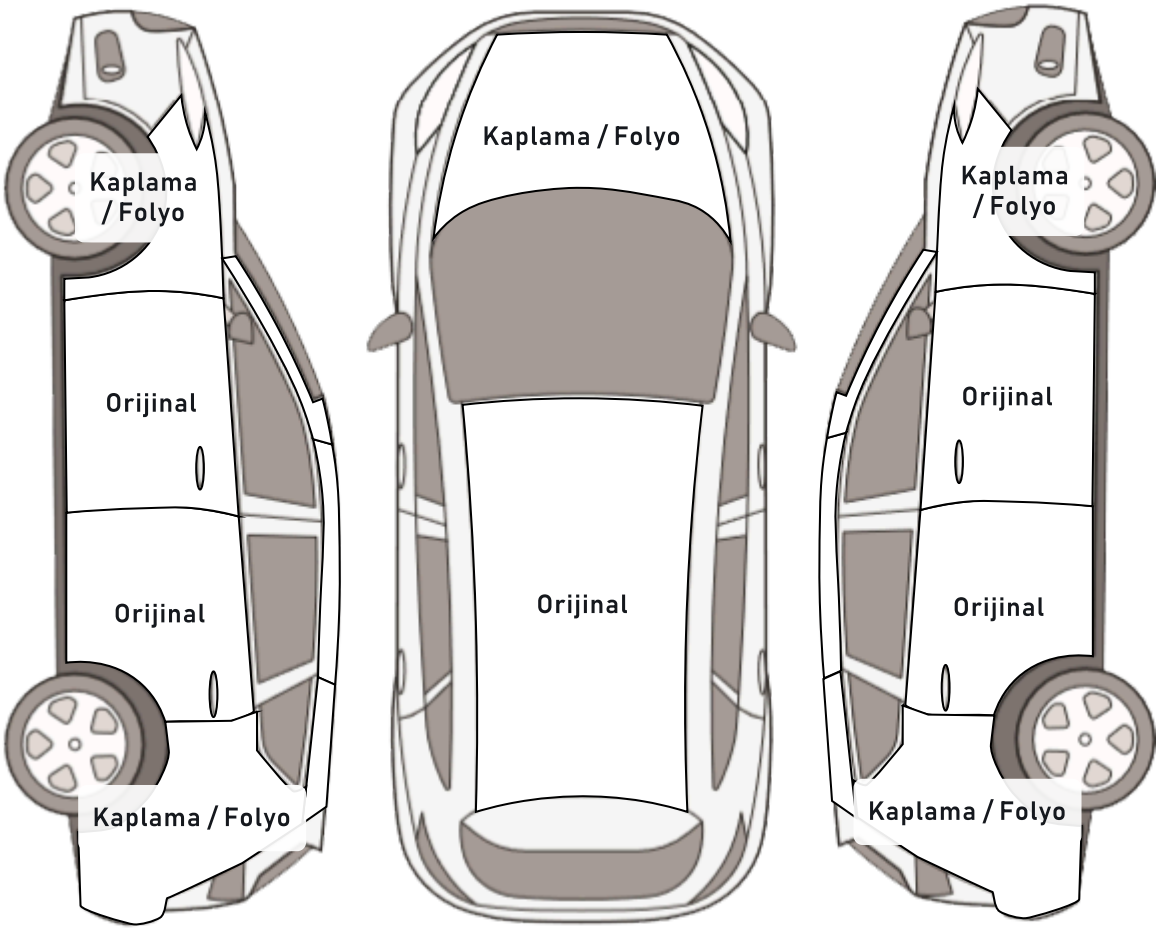
BOYA KAPORTA DIŞ KONTROLLER

Ön Panel	ORİJİNAL	Arka Panel	ORİJİNAL
Ön Tampon Demiri	ORİJİNAL	Arka Tampon Demiri	ORİJİNAL
Ön Kaput	KAPLAMA / FOLYO	Bagaj Kapağı	ORİJİNAL
Sol Ön Çamurluk	KAPLAMA / FOLYO	Sağ Ön Çamurluk	KAPLAMA / FOLYO
Sol Ön Kapı	ORİJİNAL	Sağ Ön Kapı	ORİJİNAL
Sol Arka Kapı	ORİJİNAL	Sağ Arka Kapı	ORİJİNAL
Sol Arka Çamurluk	KAPLAMA / FOLYO	Sağ Arka Çamurluk	KAPLAMA / FOLYO
Sol Marşpiyel	ORİJİNAL	Sağ Marşpiyel	ORİJİNAL
Tavan	ORİJİNAL

Dolu İzleri	Yok
Ezikler ve Çizikler	VAR

KAPORTADA BOYA VEYA DEĞİŞEN PARÇA TESPİT EDİLMEDİ

ARACIN MUHTELİF YERLERİNDE BOYASIZ DÜZELTME MEVCUT
LASTİKLER 2021 YAZLIK
