ANASAYFA
ARAÇ EKSPERTİZ RAPORU

EKSPERTİZ NO	PLAKA	ŞASE NO	TARİH	SAYFA
20261024102856	34HVU778	NM43560000U108804	24.10.2026 10:28	01 / 14

PLAKA	: 34HVU778
MARKA	: FİAT
MODEL	: EGEA
ÜRETİM YILI	: 2023
ŞASE NO	: NM43560000U108804
MOTOR HACMİ	: 1598 cc
MOTOR GÜCÜ	: 130 hp
VİTES TÜRÜ	: Otomatik
YAKIT TÜRÜ	: Dizel
ARAÇ RENGİ	: BEYAZ
GİRİŞ KİLOMETRE	: 68.632
ÇIKIŞ KİLOMETRE	: 68.632
GİRİŞ TARİHİ	: 24.10.2026 10:28
ÇIKIŞ TARİHİ	: 24.10.2026 11:23

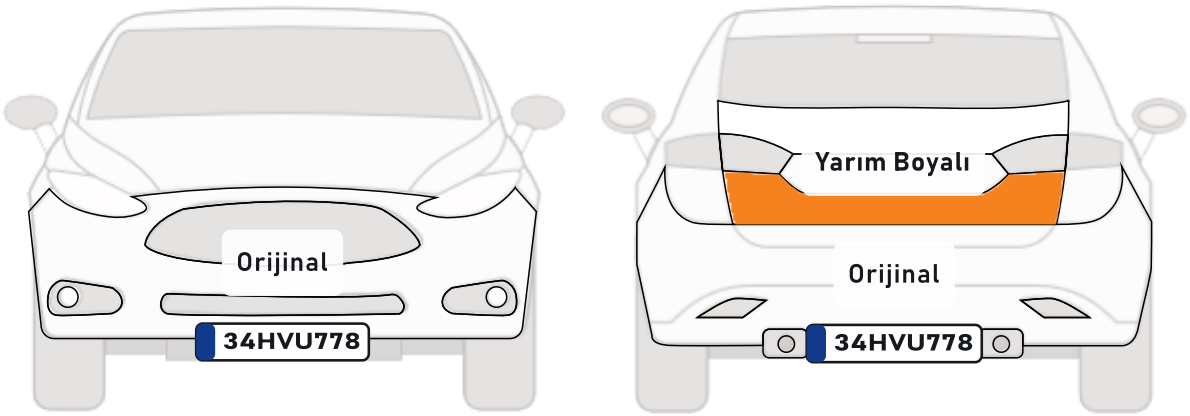
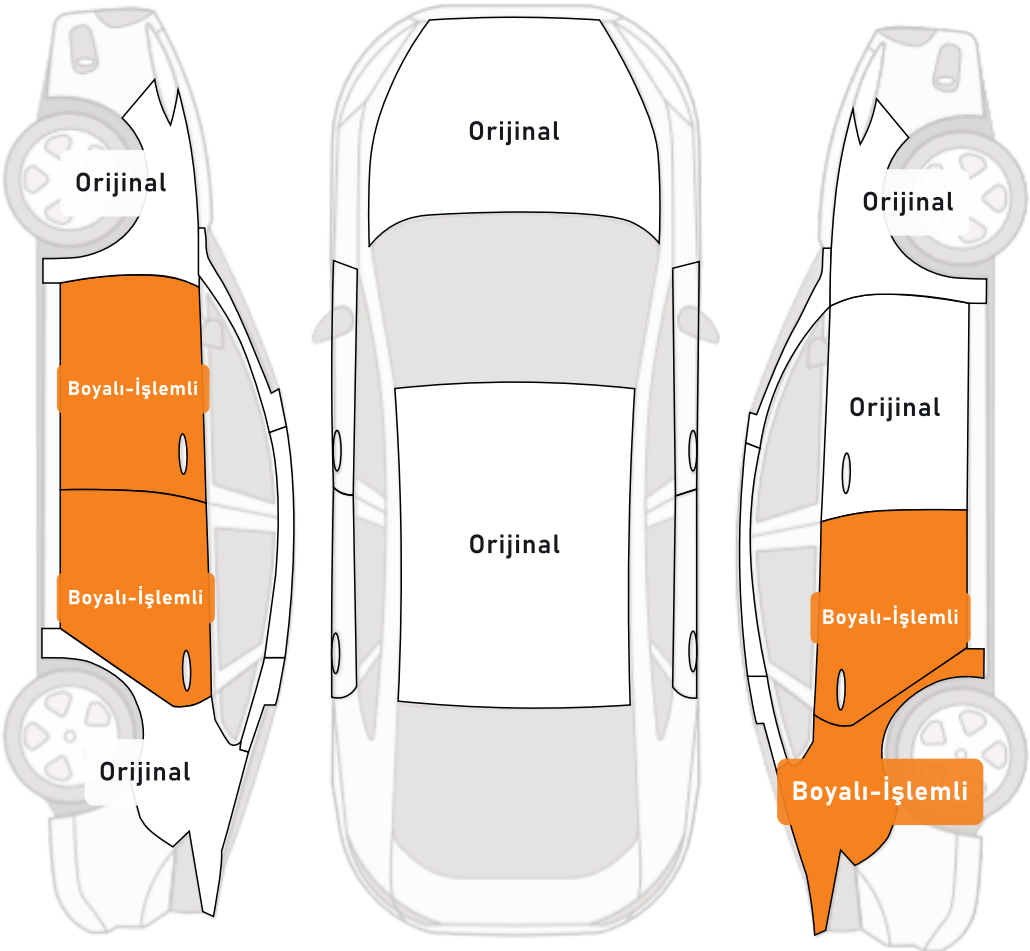
BOYA KAPORTA DIŞ KONTROLLER

Ön Panel	ORİJİNAL	Arka Panel	ORİJİNAL
Ön Tampon Demiri	ORİJİNAL	Arka Tampon Demiri	ORİJİNAL
Ön Kaput	ORİJİNAL	Bagaj Kapağı	YARIM BOYALI
Sol Ön Çamurluk	ORİJİNAL	Sağ Ön Çamurluk	ORİJİNAL
Sol Ön Kapı	BOYALI-İŞLEMLİ	Sağ Ön Kapı	ORİJİNAL
Sol Arka Kapı	BOYALI-İŞLEMLİ	Sağ Arka Kapı	BOYALI-İŞLEMLİ
Sol Arka Çamurluk	ORİJİNAL	Sağ Arka Çamurluk	BOYALI-İŞLEMLİ
Sol Marşpiyel	BOYALI-İŞLEMLİ	Sağ Marşpiyel	BOYALI-İŞLEMLİ
Tavan	ORİJİNAL

Dolu İzleri	Yok
Ezikler ve Çizikler	VAR

Bagaj Kapağı	YARIM BOYALI	Sağ Arka Çamurluk	BOYALI-İŞLEMLİ
Sol Ön Kapı	BOYALI-İŞLEMLİ	Sol Marşpiyel	BOYALI-İŞLEMLİ
Sol Arka Kapı	BOYALI-İŞLEMLİ	Sağ Marşpiyel	BOYALI-İŞLEMLİ
Sağ Arka Kapı	BOYALI-İŞLEMLİ

BAGAJ KAPAĞI YARIM BOYA İŞLEMLİ
