EKSPERTİZ NO	PLAKA	ŞASE NO	TARİH	SAYFA
20261030143433	34PNK612	YV1UZM1V5T1449398	30.10.2026 14:34	01 / 11

OTOPOINT MOTORLU ARAÇLAR FULL EKSPERTİZ İÇERİĞİ

BOYA KAPORTA RAPORU

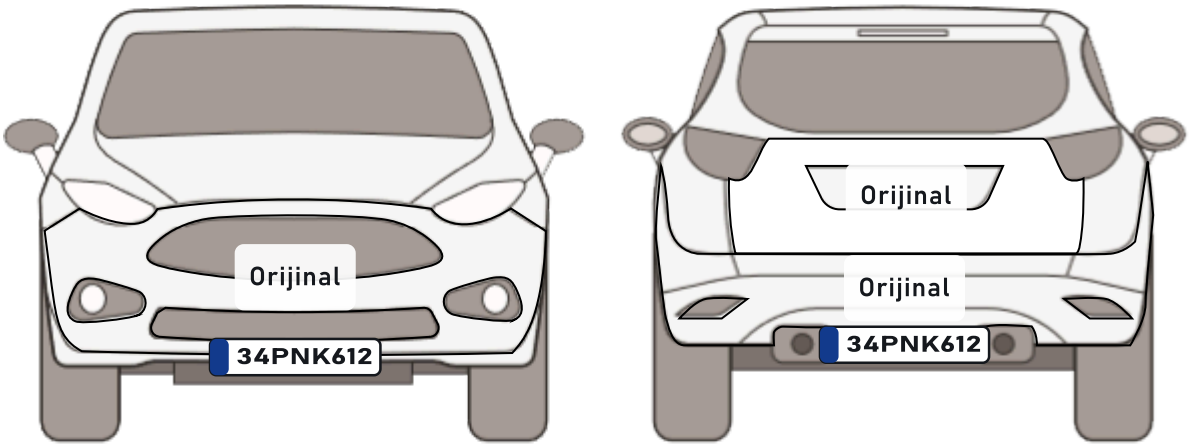
BOYA KAPORTA DIŞ KONTROLLER

Ön Panel	ORİJİNAL	Arka Panel	ORİJİNAL
Ön Tampon Demiri	ORİJİNAL	Arka Tampon Demiri	ORİJİNAL
Ön Kaput	KAPLAMA / FOLYO	Bagaj Kapağı	ORİJİNAL
Sol Ön Çamurluk	KAPLAMA / FOLYO	Sağ Ön Çamurluk	KAPLAMA / FOLYO
Sol Ön Kapı	ORİJİNAL	Sağ Ön Kapı	ORİJİNAL
Sol Arka Kapı	ORİJİNAL	Sağ Arka Kapı	ORİJİNAL
Sol Arka Çamurluk	ORİJİNAL	Sağ Arka Çamurluk	ORİJİNAL
Sol Marşpiyel	ORİJİNAL	Sağ Marşpiyel	ORİJİNAL
Tavan	ORİJİNAL

Dolu İzleri	Yok
Ezikler ve Çizikler	VAR

KAPORTADA BOYA VEYA DEĞİŞEN PARÇA TESPİT EDİLMEDİ
