EKSPERTİZ NO	PLAKA	ŞASE NO	TARİH	SAYFA
20261022135252	34EVG120	NM0EXXTTREME63719	22.10.2026 13:52	01 / 13

OTOPOINT MOTORLU ARAÇLAR FULL EKSPERTİZ İÇERİĞİ

TARİH / SAAT	22.10.2026 13:52 – 22.10.2026 15:24	BAYİ NO	16-14	ŞASİ NO	NM0EXXTTREME63719	OTOPOINT MOTORLU ARAÇLAR FULL EKSPERTİZ KAPORTA PAKETİ
EKSPERTİZ NO	20261022135252	MARKA	FORD	MODEL	TRANSİT / 2021

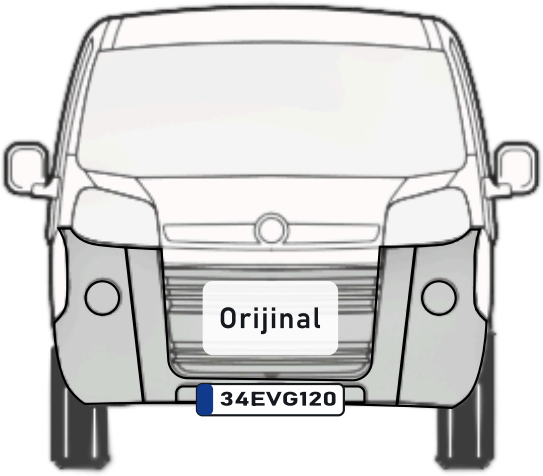
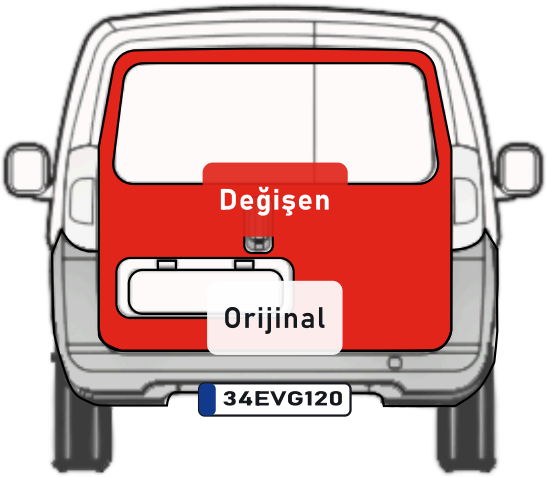
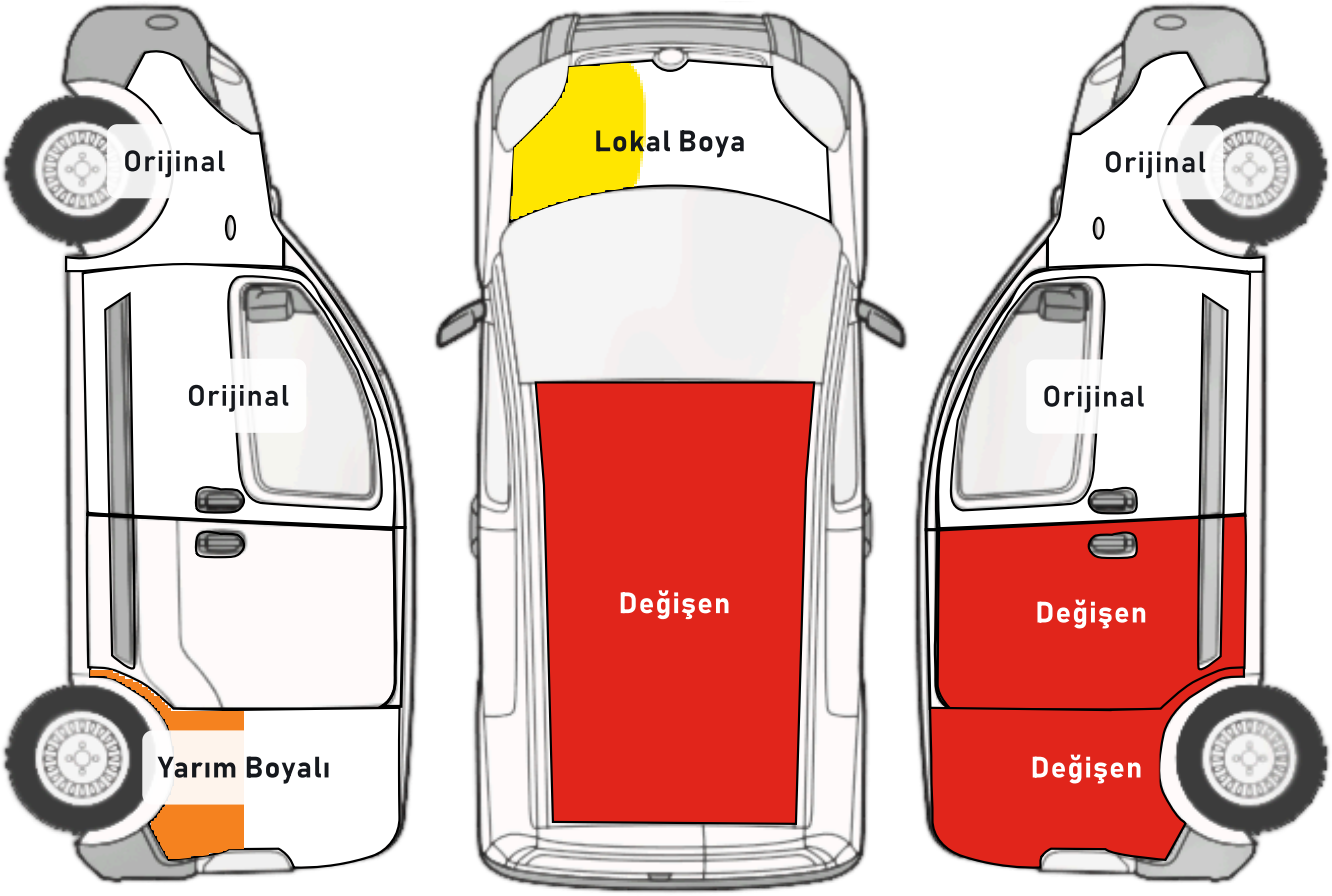
BOYA KAPORTA DIŞ KONTROLLER

Ön Kaput	LOKAL BOYA	Sağ Marşpiyel	DEĞİŞEN
Bagaj Kapağı	DEĞİŞEN	Tavan	DEĞİŞEN
Sağ Arka Kapı	DEĞİŞEN	Sol Arka Direk	BOYALI-İŞLEMLİ
Sol Arka Çamurluk	YARIM BOYALI	Sağ Arka Direk	DEĞİŞEN
Sağ Arka Çamurluk	DEĞİŞEN	Sağ Orta Direk	DEĞİŞEN

SAĞ OMUZ DİREGI VE SAĞ ORTA DİREK DEĞİŞEN
SOL OMUZ DİREĞİ BOYALI İŞLEMLİ
ARACIN MUHTELİF YERLERİNDE BOYASIZ ONARIM MEVCUT
