EKSPERTİZ NO	PLAKA	ŞASE NO	TARİH	SAYFA
20261105100555	34MEU871	NLHBL81G4RZ511320	05.11.2026 10:05	01 / 12

PLAKA	: 34MEU871
MARKA	: HYUNDAİ
MODEL	: BAYON
ÜRETİM YILI	: 2024
ŞASE NO	: NLHBL81G4RZ511320
MOTOR HACMİ	: 998 cc
MOTOR GÜCÜ	: 101 hp
VİTES TÜRÜ	: Otomatik
YAKIT TÜRÜ	: Benzin
ARAÇ RENGİ	: BEYAZ
GİRİŞ KİLOMETRE	: 65.141
ÇIKIŞ KİLOMETRE	: 65.141
GİRİŞ TARİHİ	: 05.11.2026 10:05
ÇIKIŞ TARİHİ	: 05.11.2026 10:40

OTOPOINT MOTORLU ARAÇLAR FULL EKSPERTİZ İÇERİĞİ

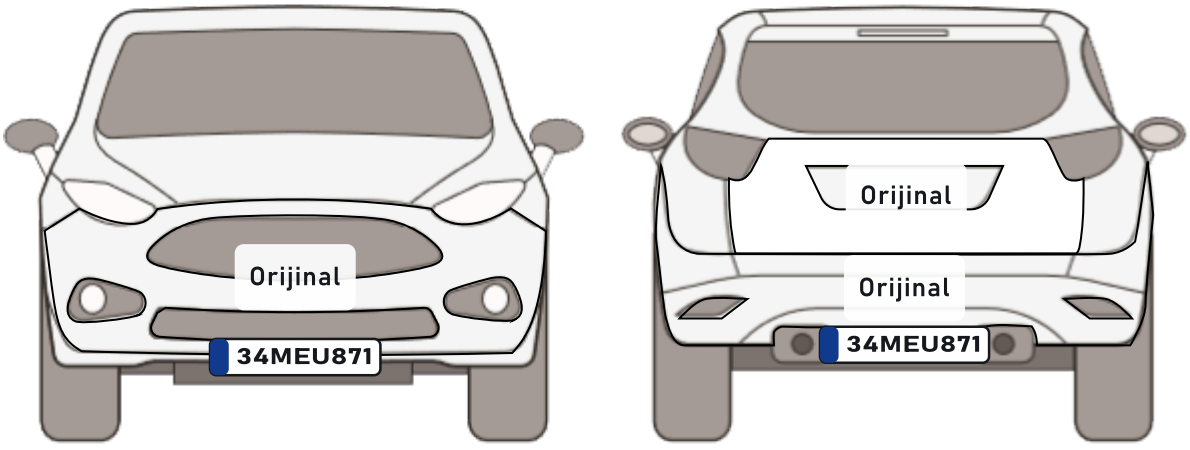
BOYA KAPORTA DIŞ KONTROLLER

Dolu İzleri	Yok
Ezikler ve Çizikler	VAR

KAPORTADA BOYA VEYA DEĞİŞEN PARÇA TESPİT EDİLMEDİ
