ANASAYFA
ARAÇ EKSPERTİZ RAPORU

EKSPERTİZ NO	PLAKA	ŞASE NO	TARİH	SAYFA
20261111165910	34HSD964	WF0RXXTA0RPM77755	11.11.2026 16:59	01 / 13

PLAKA	: 34HSD964
MARKA	: FORD
MODEL	: TRANSIT CUSTOM
ÜRETİM YILI	: 2023
ŞASE NO	: WF0RXXTA0RPM77755
MOTOR HACMİ	: 1995 cc
MOTOR GÜCÜ	: 135 hp
VİTES TÜRÜ	: Otomatik
YAKIT TÜRÜ	: Dizel
ARAÇ RENGİ	: BEYAZ
GİRİŞ KİLOMETRE	: 63.108
ÇIKIŞ KİLOMETRE	: 63.108
GİRİŞ TARİHİ	: 11.11.2026 16:59
ÇIKIŞ TARİHİ	: 11.11.2026 18:04

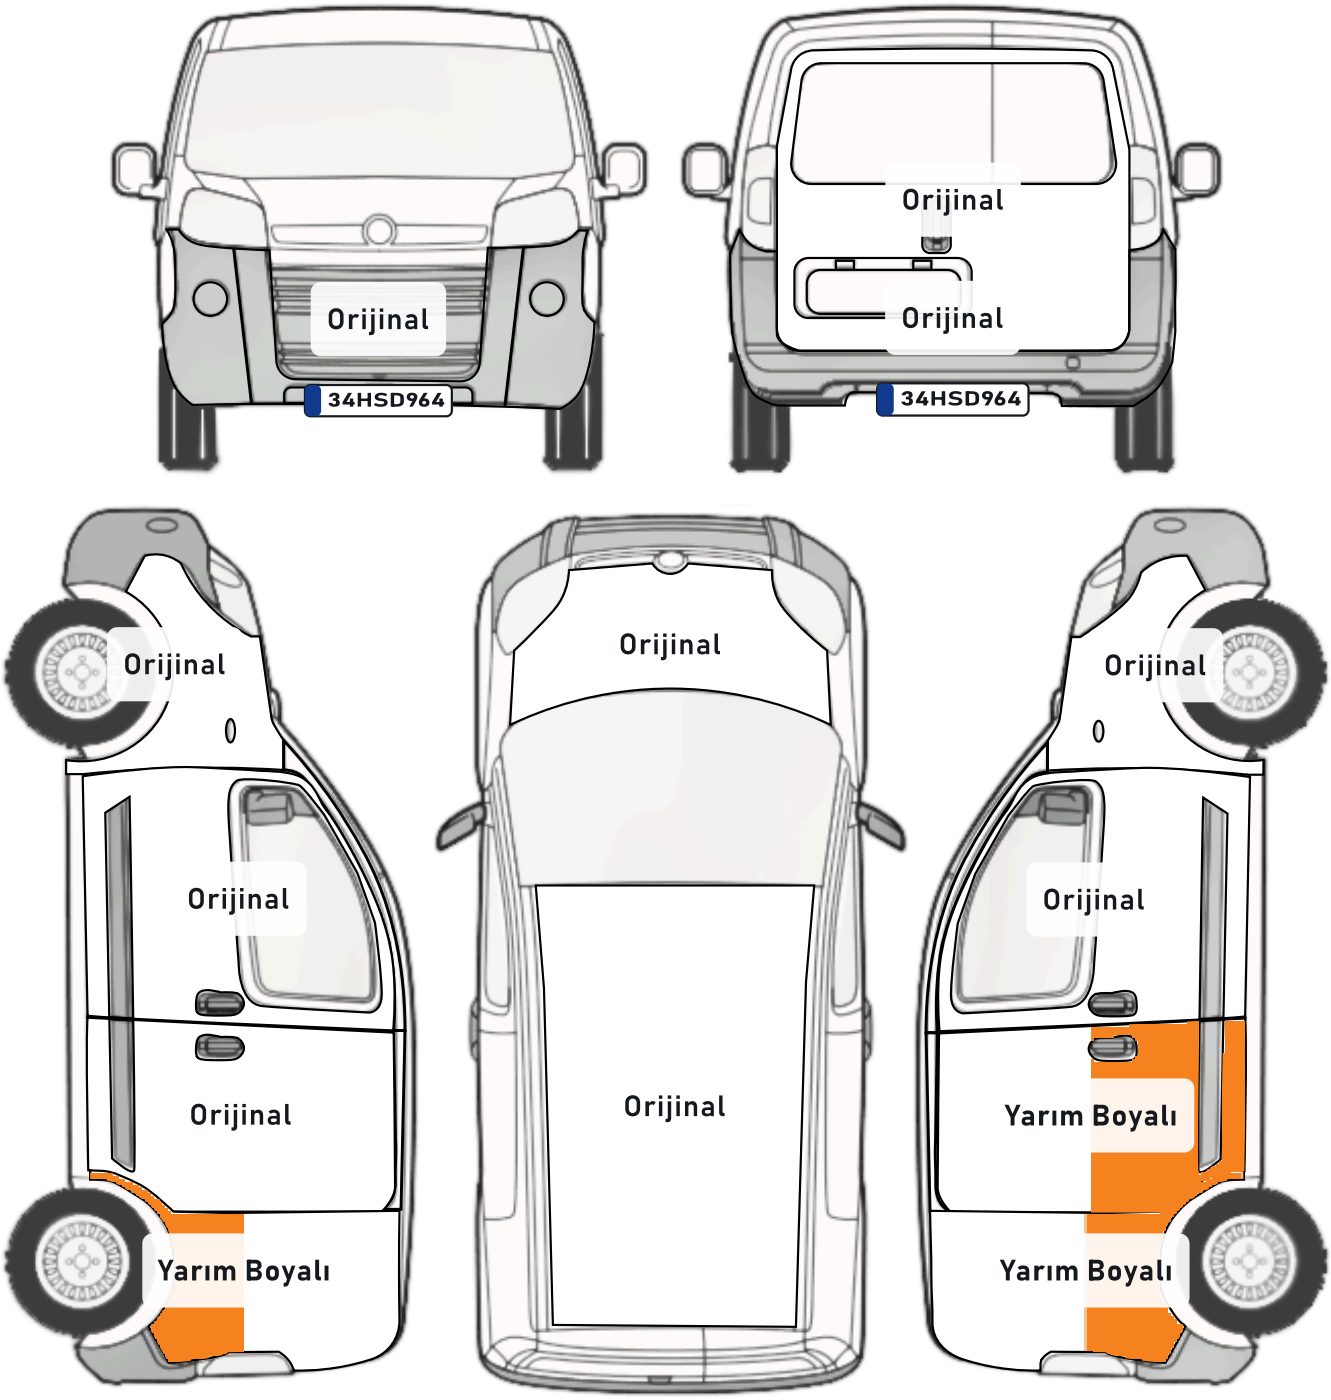
BOYA KAPORTA DIŞ KONTROLLER

Sağ Arka Kapı	YARIM BOYALI	Sol Marşpiyel	BOYALI
Sol Arka Çamurluk	YARIM BOYALI	Sağ Marşpiyel	LOKAL BOYA
Sağ Arka Çamurluk	YARIM BOYALI

ARACIN MUHTELİF YERLERİNDE BOYASIZ DÜZELTME MEVCUT
