KAPORTA VE BOYA KONTROLÜ

DYNOPLUS - İZMİR YOLU ŞB

Rapor id : SP444BBD432

Alıcı: OTOPOİNT MOTORLU ARAÇLAR... Araç: 34HOB643 - NM0AXTTTRAPJ83112 - FORD TRANSİT 2023 Manuel Dizel - Kilometre : 36880

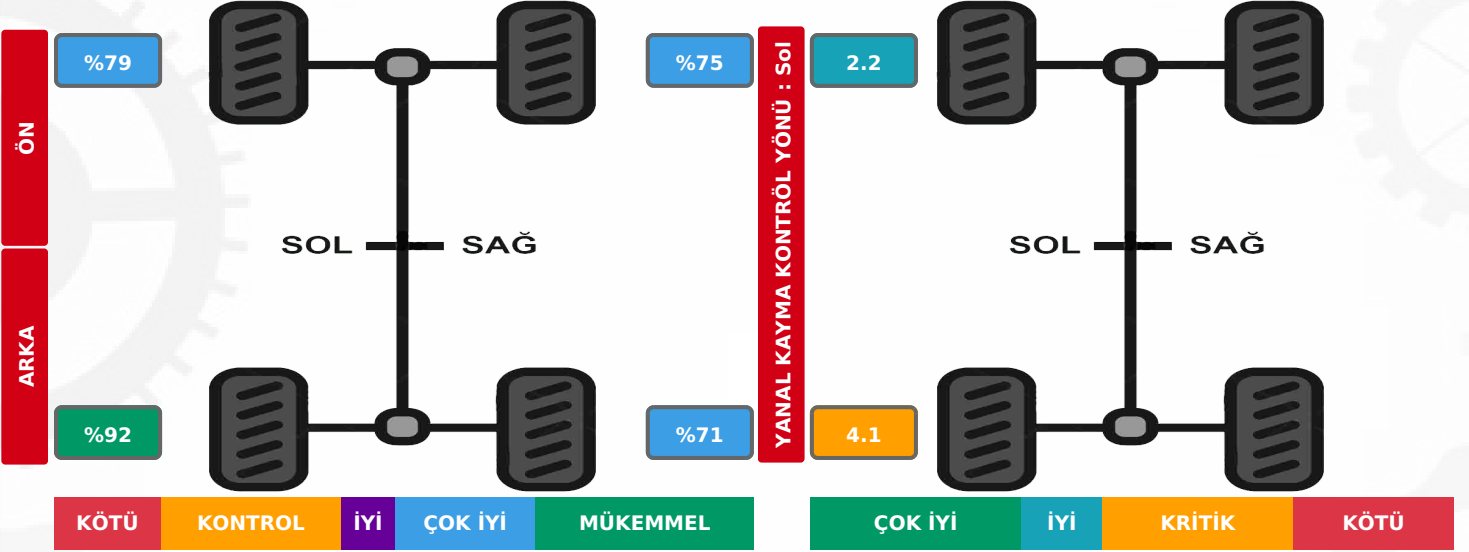
SÜSPANSİYON TEST SONUÇLARI

YANAL KAYMA TEST SONUÇLARI
