# DYNOPLUS - İZMİR YOLU ŞB

Rapor tarihi : 2025-02-21 14:53:00  
Rapor id : SP541BDD699

Alıcı: OTOPOİNT MOTORLU ARAÇLAR.. Araç: 34FBH438 - VR1JCYHZUNY504161 - CİTROEN Crossback 2021 Otomatik Dizel - Kilometre : 57371

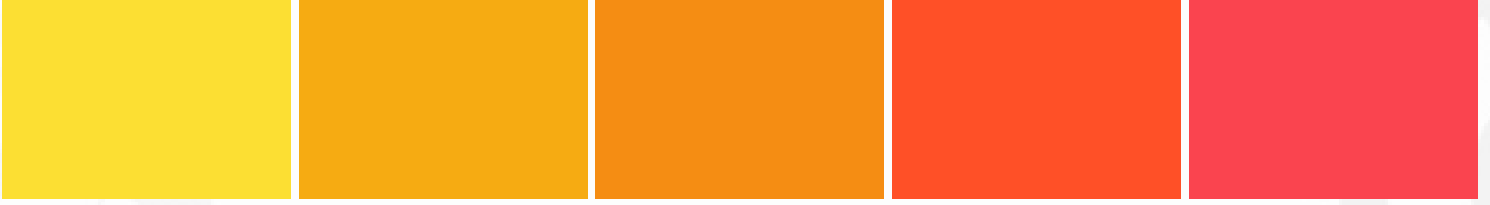
Conta kaçak testi sonucu olası renk seçenekleri..

Renk sıralaması soldan başlayarak , iyiden kötüye doğru sıralanmıştır.

Aracınıza uygulanan test sonrası oluşan renk yakın tahmin olarak aşağıda gösterilmiştir.

Yapılan Cs Motor Conta Testi Sonucu Sorunsuz.
