KAPORTA VE BOYA KONTROLÜ

Rapor tarihi : 2026-04-29 14:23:47

Rapor id : SP178AEH693

Alıcı: OTOPOİNT MOTORLU ARAÇLAR.. Araç: 34FAA523 - W1N2476881W170405 - MERCEDES BENZ G1b200 Otomatik Benzin - Kilometre : 77839

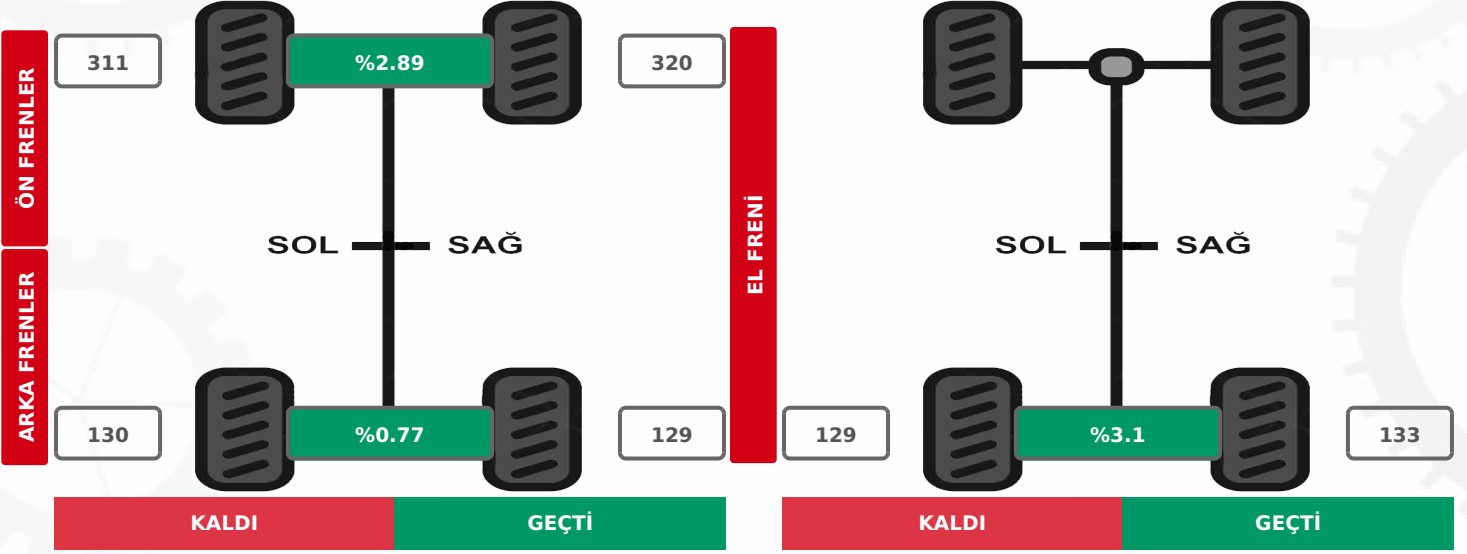
FREN SÜSPANSİYON VE YANAL KAYMA

Lastikler 2021 değişim tavsiye
Fren disklerinde yıpranma

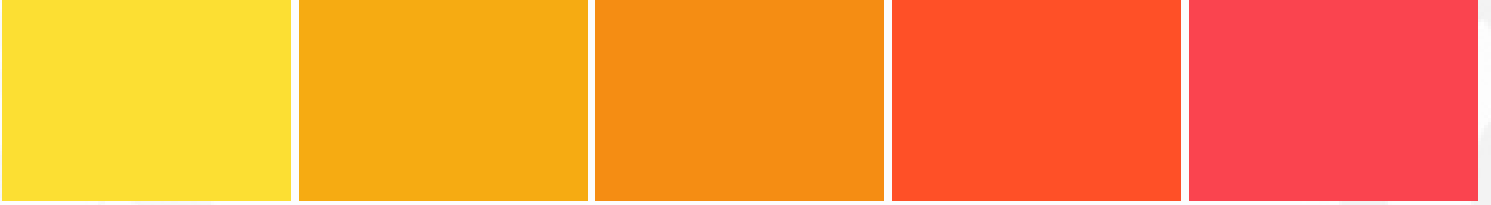
CONTA KAÇAK TESTİ

Conta kaçak testi sonucu olası renk seçenekleri..

Renk sıralaması soldan başlayarak , iyiden kötüye doğru sıralanmıştır.
