Sayfa : 1 / 15  
EKSPERTİZ BİLGİLENDİRME SAYFASI

- W0VEFYHZRLJ642283 şasi numaralı araca ait ekspertiz raporudur.
- Rapor bilgilendirme sayfası dahil olmak üzere toplam 15 sayfadan oluşmaktadır. Orijinalliğini tüm sayfalarda bulunan karekodları okutarak sorgulayabilirsiniz.
- İşbu rapor Bursa Net Ekspertiz Otomotiv Servis Hizm. San.ve Tic. Ltd. Şti Alaëddin bey Mah. Ay Fatma Cad Mese-5 İş Merkezi C Blok No: 5 C/B, 16120 Nilüfer/Bursa VD:ÇEKİRGE VN:1911231291 TEL:05013410020
- 0224 441 00 20 tarafından düzenlenmiştir.

İşlem Tarihi: 08.10.2024 | 15:58:21 - 18:05:00 Şasi No: W0VEFYHZRLJ642283  
Marka : OPEL Model COMBO / 2020

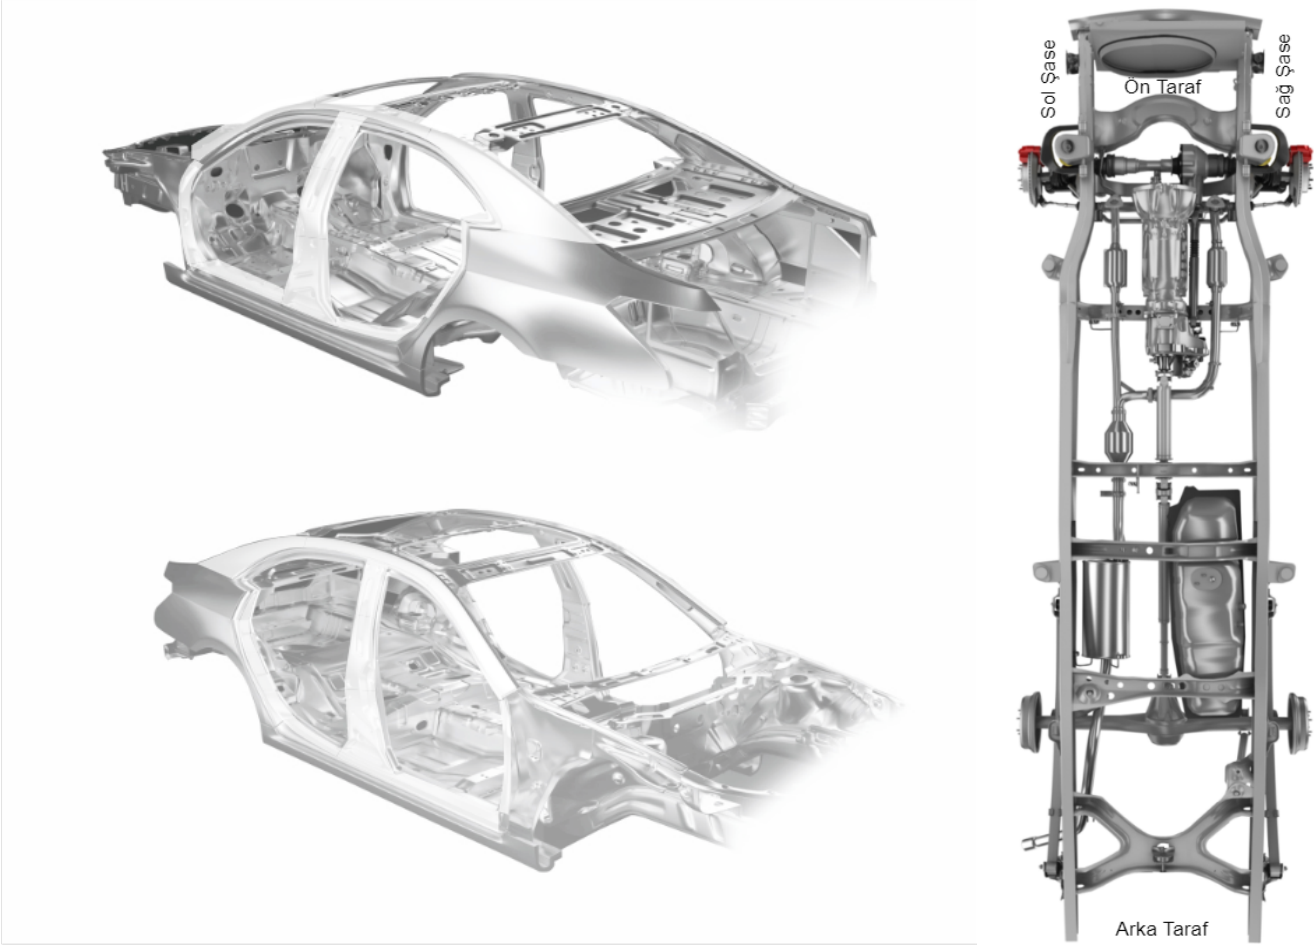
### ARAÇ DİREK & ŞASİ KONTROLLERİ

#### DİREK KONTROL SONUÇLARI

Sol Orta Direk	Orijinal	Sol Ön Cam Direği	Orijinal
Sol Arka Üst Direk	Orijinal	Sol Ön Basamak	Orijinal
Sol Arka Basamak	Orijinal	Sol Ön Kapı İç Direk	Orijinal
Sol Çamurluk Kilit Karşılığı	Orijinal	Sol Üst Direk	Orijinal
Sağ Orta Direk	Orijinal	Sağ Ön Cam Direği	Orijinal
Sağ Arka Üst Direk	Orijinal	Sağ Ön Basamak	Orijinal
Sağ Arka Basamak	Orijinal	Sağ Ön Kapı İç Direk	Orijinal
Sağ Çamurluk Kilit Karşılığı	Orijinal	Sağ Üst Direk	Orijinal
