# DYNOPLUS - İZMİR YOLU ŞB

16-HYB-3694

Rapor tarihi : 2025-05-30 10:11:08  
Rapor id : SP171AHC455

Alıcı: OTOPOINT MOTORLU ARAÇLAR.. Araç: 48AHE162 - TMAJB81AGMJ102974 - HYUNDAİ Tuscon 2021 Otomatik Dizel - Kilometre : 81330

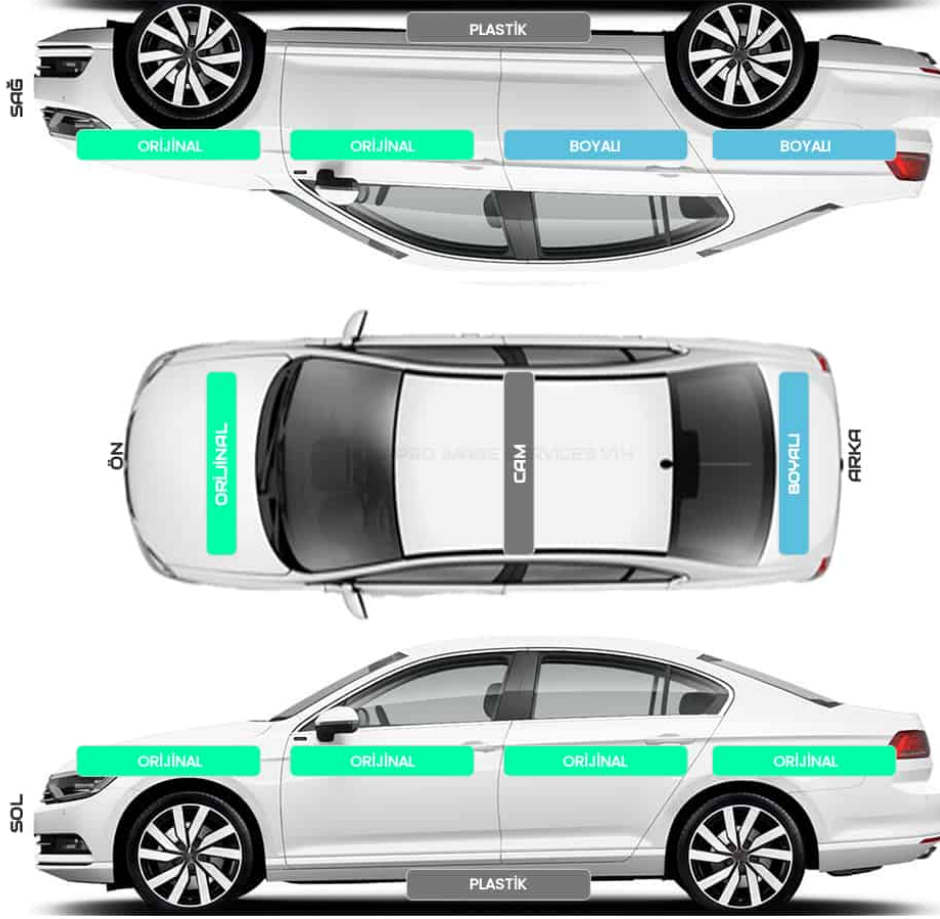
- O ORJİNAL
- B BOYALI
- IDB İÇ DİŞ BOYALI
- STB SÖK TAK BOYALI
- LB LOKAL BOYALI
- D DEĞİŞMİŞ
- ÇD ÇIKMA DEĞİŞMİŞ
- KSD KAPI SAÇI DEĞİŞMİŞ
- P PLASTİK
- K KAPLAMA
- C CAM
- PY PARÇA YOKTUR
- KS KASA
- ST SÖK TAK AYAR
- YB YARIM BOYALI
- İNB İNCE BOYALI
