Sayfa : 1 / 18
EKSPERTİZ BİLGİLENDİRME SAYFASI

Bayi Adı	Bursa İzmir Yolu		
Bayi Adres	Pilot Garage Oto Ekspertiz Bursa / İzmir Yolu Alaaddinbey Mah. Ayfatma Cad Mese-5 İş Merkezi C Blok No: 5 C/B, 16120 Nilüfer/Bursa		
Bayi Telefon	+902244410020		
Rapor Numarası	3386461	Tarih	27.06.2024
Ekspertiz Paketi	Otopoint Business Class (Bayiye Ödeme)	Paket Tutarı	-
Plaka	34CDU733	Şasi	VF17R436D63614503
KM	97,873	Yıl	2019
Marka	RENAULT (OYAK)	Model	CLIO SPORT TOURER ICON 1.5 DCI EDC 90
Yakıt Tipi	Dizel	Motor Gücü	66 KW - 89 BG
Renk	BEYAZ	Motor Numarası	K9KE629R041782
ARAÇ SAHİBİ BİLGİLERİ		ALICI MÜŞTERİ BİLGİLERİ	
Ad Soyad	OTOPOINT MOTORLU ARAÇLAR SATIŞ SERVİS SANAYİ TİCARET LİMİTED ŞİRKETİ	Ad Soyad	OTOPOINT MOTORLU ARAÇLAR SATIŞ SERVİS SANAYİ TİCARET LİMİTED ŞİRKETİ
TC/Vergi/Mersis		TC/Vergi/Mersis	1
Telefon	1	Telefon	1

İşlem Tarihi:	27.06.2024 13:02:25 - 16:57:00	Şasi No:	VF17R436D63614503
Marka :	RENAULT (OYAK)	Model	CLIO SPORT TOURER ICON 1.5 DCI EDC 90 / 2019

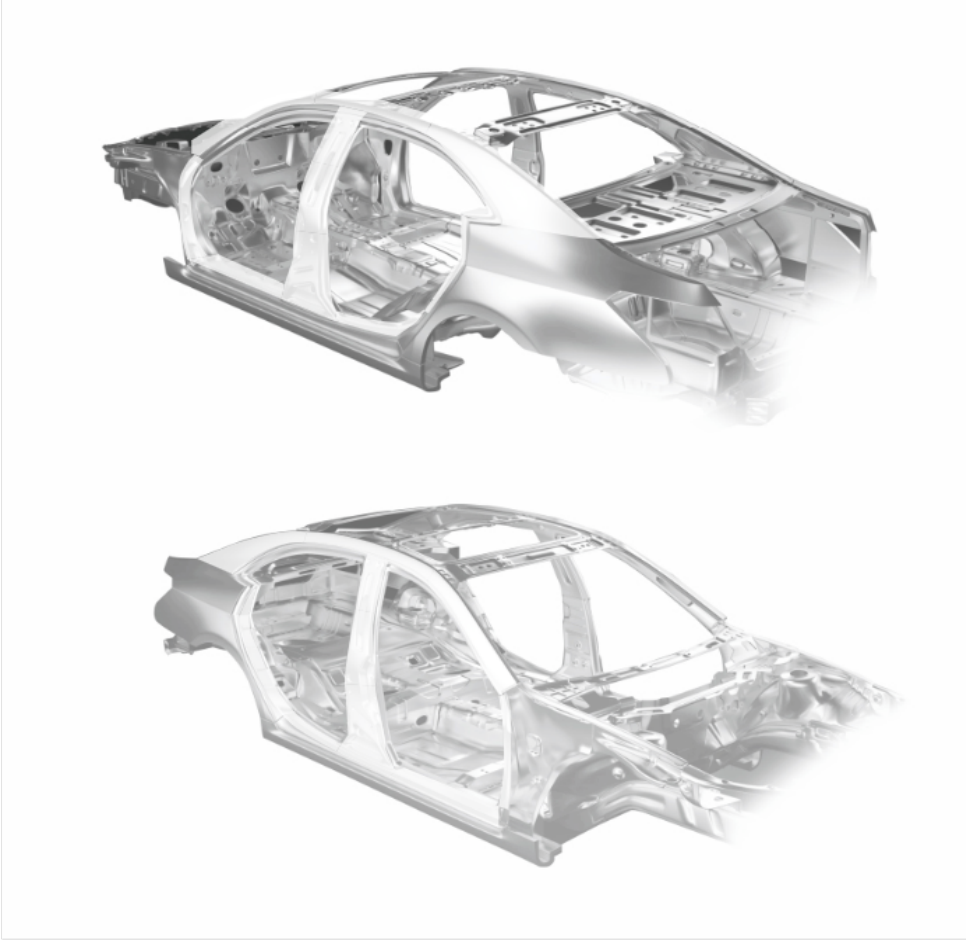
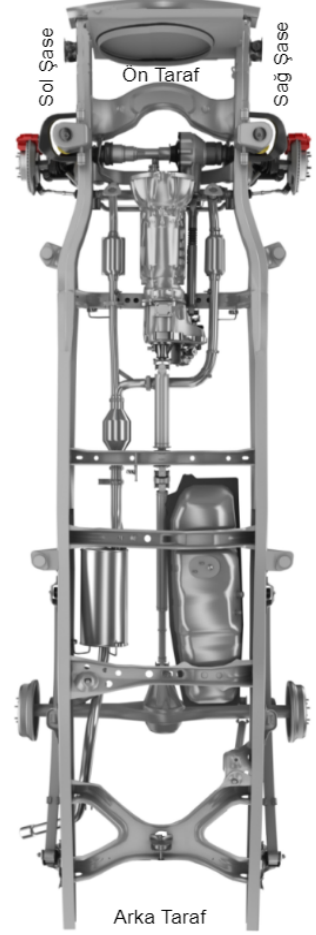
ARAÇ DİREK & ŞASİ KONTROLLERİ

Sol Orta Direk	Orijinal	Sol Ön Cam Direği	Orijinal
Sol Arka Üst Direk	Orijinal	Sol Ön Basamak	Orijinal
Sol Arka Basamak	Orijinal	Sol Ön Kapı İç Direk	Orijinal
Sol Çamurluk Kilit Karşılığı	Orijinal	Sol Üst Direk	Orijinal
Sağ Orta Direk	Orijinal	Sağ Ön Cam Direği	Orijinal
Sağ Arka Üst Direk	Orijinal	Sağ Ön Basamak	Orijinal
Sağ Arka Basamak	Orijinal	Sağ Ön Kapı İç Direk	Orijinal
Sağ Çamurluk Kilit Karşılığı	Orijinal	Sağ Üst Direk	Orijinal
