KAPORTA VE BOYA KONTROLÜ

Rapor tarihi : 2026-04-06 10:22:36

Rapor id : SP639EGG403

Alıcı: OTOPOİNT MOTORLU ARAÇLAR.. Araç: 34FLG171 - NLHDN51EJNZ152880 - HYUNDAİ İ10 2022 Otomatik Benzin - Kilometre : 41692

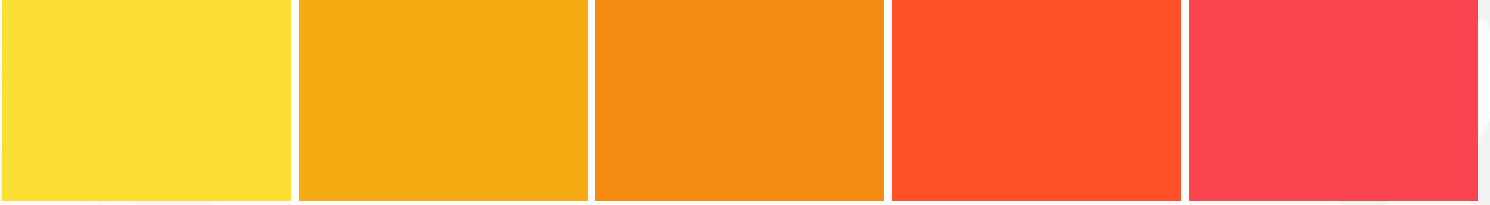
CONTA KAÇAK TESTİ

Conta kaçak testi sonucu olası renk seçenekleri..

Renk sıralaması soldan başlayarak , iyiden kötüye doğru sıralanmıştır.
