Sayfa : 1 / 15
EKSPERTİZ BİLGİLENDİRME SAYFASI

| Rapor Numarası | 3414676 | Tarih | 19.07.2024 |
| Marka | OPEL | Model | COMBO |

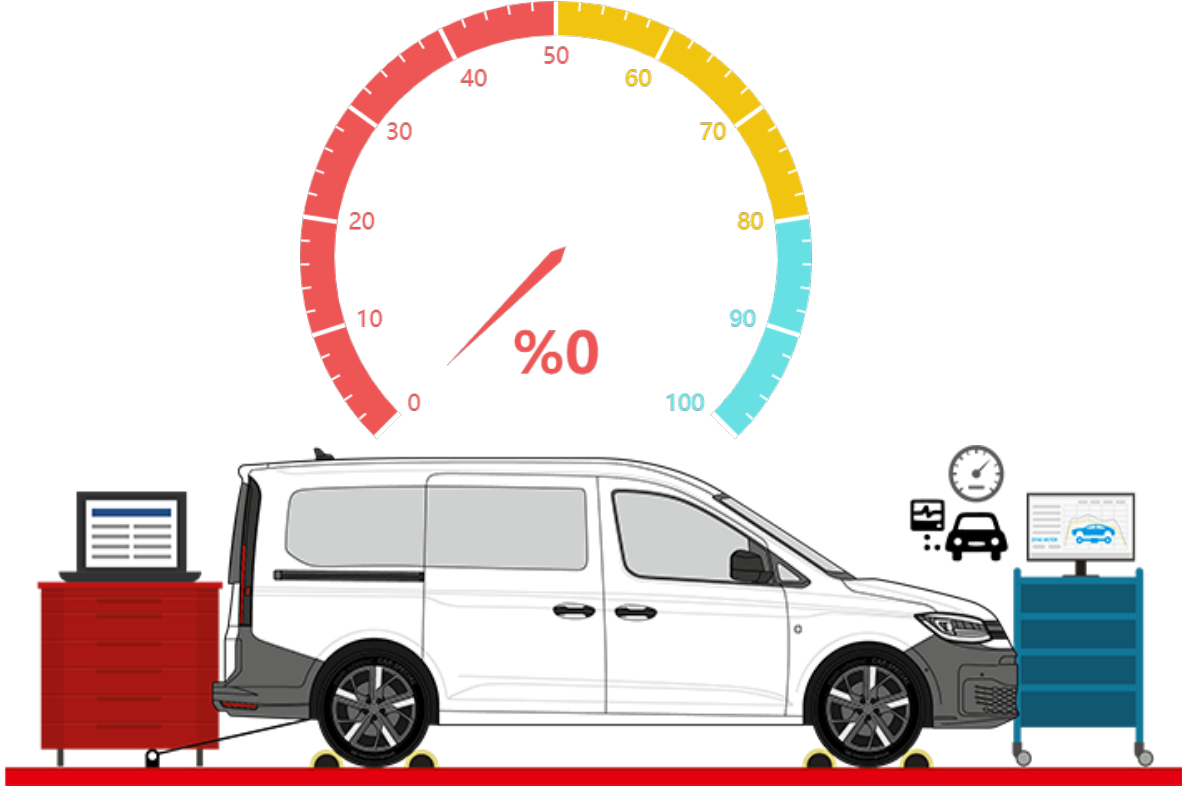
DYNO MOTOR PERFORMANS TEST SONUCU

| Aracın Motor Gücü (KW) | 96 KW - 129 BG |
| Ölçülen Motor Gücü (KW) | 0 KW - 0 BG |
