# DYNOPLUS - İZMİR YOLU ŞB

Rapor tarihi : 2025-05-22 12:08:54

Rapor id : SP524EBH268

Alıcı: OTOPOINT MOTORLU ARAÇLAR.. Araç: 34KLD057 - WF02N1ERX2RA33495 - FORD Tourneo 2024 Manuel Dizel - Kilometre : 24579

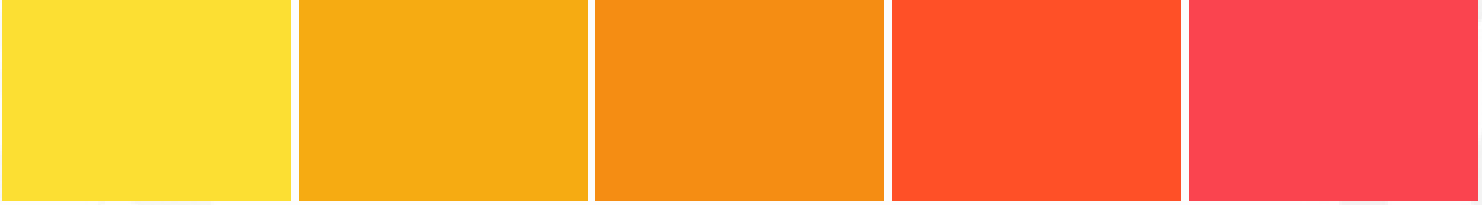
Conta kaçak testi sonucu olası renk seçenekleri..

Renk sıralaması soldan başlayarak , iyiden kötüye doğru sıralanmıştır.
