# DYNOPLUS - İZMİR YOLU ŞB

16-HYB-3694

Rapor id : SP433GCE217

Alıcı: OTOPOİNT MOTORLU ARAÇLAR.. Araç: 34KKZ019 - WF02N1ER22RA35371 - FORD Coruier 2024 Manuel Dizel - Kilometre : 33551

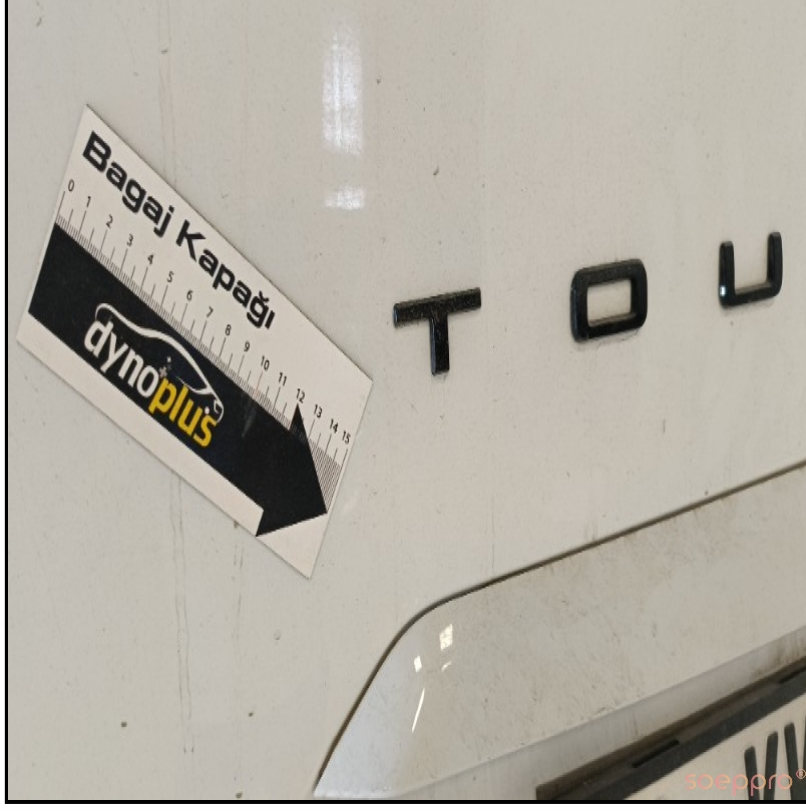
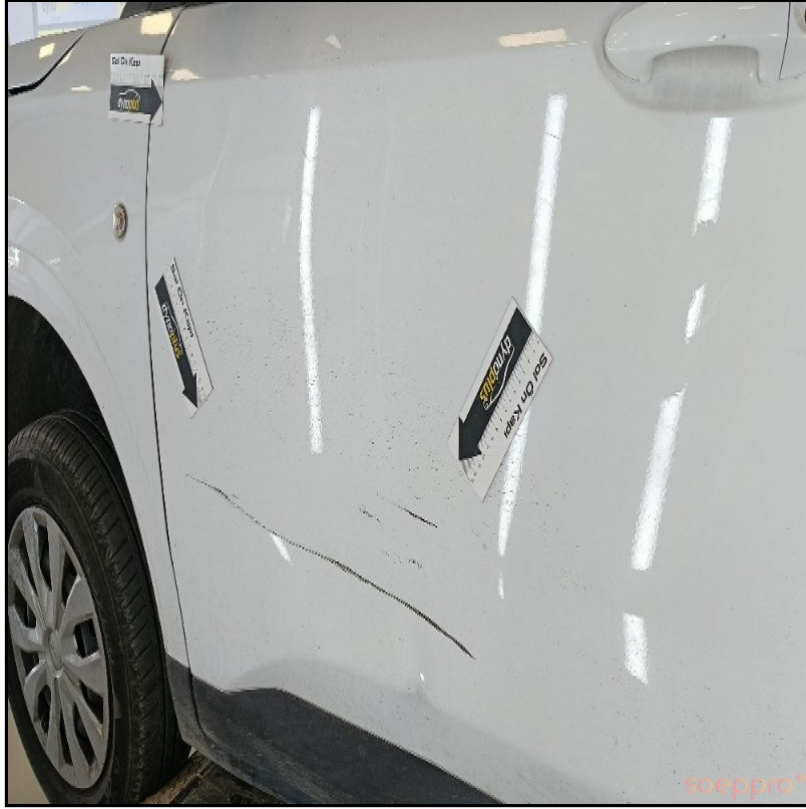
ARACA AİT GÖRSELLER (SAYFA 1 / 3)

- Aracın muhtelif yerlerinde minimal düzeyde ezik ve çizikler mevcut
- Bagaj kapağı iç döşemesi altında kalan ayar civatalarında fabrikasyon ayar izleri mevcuttur
- Bagaj kapağında hafif seviyede boyasız göçük düzeltme mevcut
- Sol ön kapıda boyasız göçük düzeltme mevcut
- Arka tamponun plastik alt bağlantısında kırık var
