# DYNOPLUS - İZMİR YOLU ŞB

16-HYB-3694

Alıcı: OTOPOİNT MOTORLU ARAÇLAR.. Araç: 34GEN290 - VR3UDYHZNJ790783 - PEUGEOT 2008 2022 Otomatik Dizel - Kilometre : 30057

ARACA AİT GÖRSELLER (SAYFA 1 / 5)

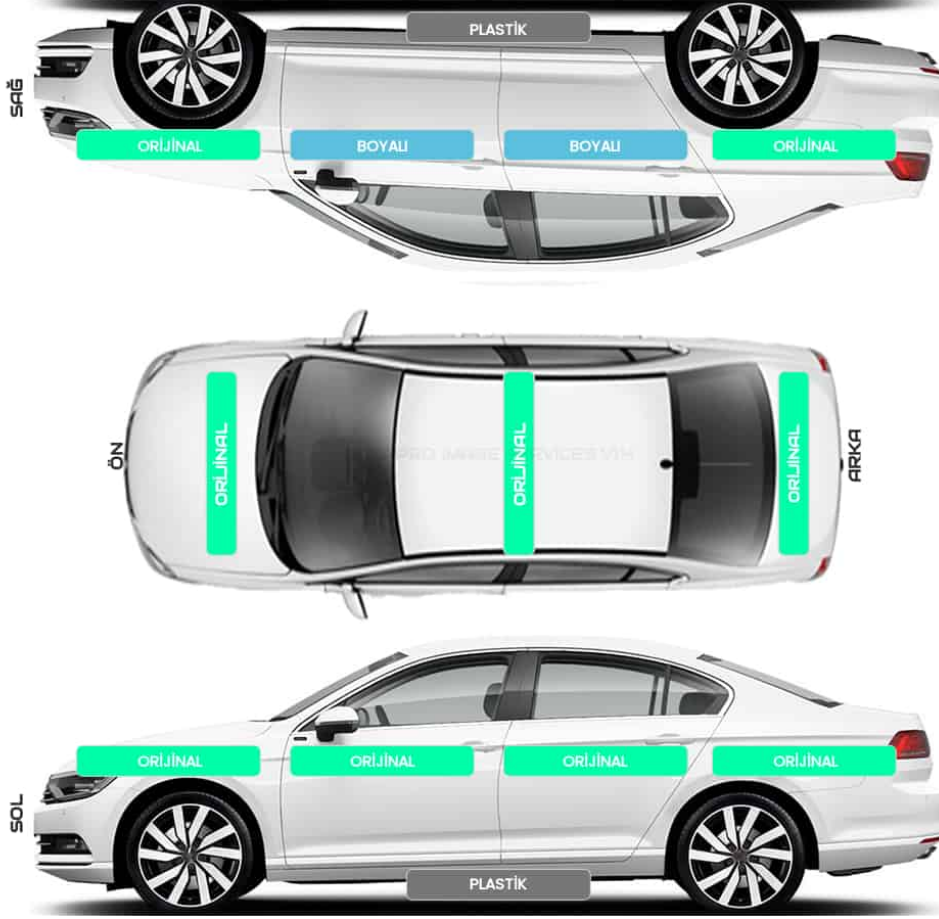
## KAPORTA VE BOYA KONTROLÜ

- O** ORJİNAL  
**B** BOYALI  
**IDB** İÇ DIŞ BOYALI  
**STB** SÖK TAK BOYALI  
**LB** LOKAL BOYALI  
**D** DEĞİŞMİŞ  
**ÇD** ÇIKMA DEĞİŞMİŞ  
**KSD** KAPI SAÇI DEĞİŞMİŞ  
**P** PLASTİK  
**K** KAPLAMA  
**C** CAM  
**PY** PARÇA YOKTUR  
**KS** KASA  
**ST** SÖK TAK AYAR  
**YB** YARIM BOYALI
