Sayfa : 1 / 19  
EKSPERTİZ BİLGİLENDİRME SAYFASI

İşlem Tarihi:	12.11.2024   12:23:57 - 14:08:04	Şasi No:	VF15RTL0E51937105
Marka :	RENAULT	Model	CLİO / 2014

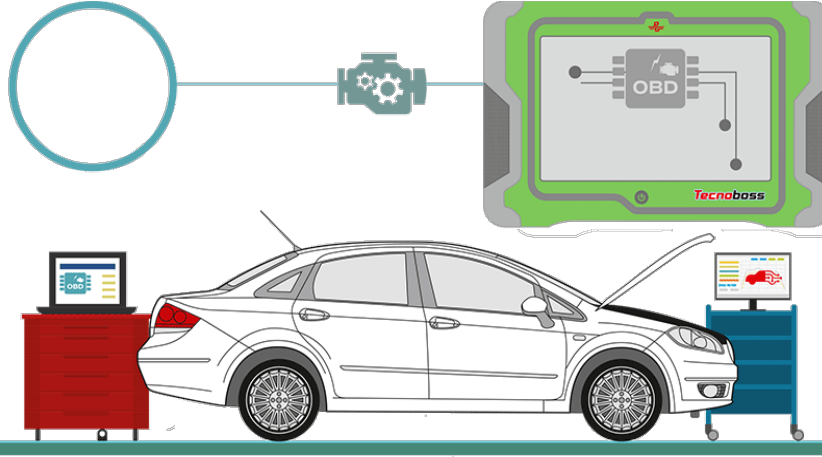
OBD ELEKTRONİK KONTROL SONUCU

94. Dijital Klima Elektroniği Ecu/Obd Arıza Kaydı	Manuel Klima
95. Motor Elektroniği Ecu/Obd Arıza Kaydı	Yok
96. Hava Yastığı Elektroniği Ecu/Obd Arıza Kaydı	Yok
97. ABS/ESP/ESR Fren Elektroniği Ecu/Obd Arıza Kaydı	Yok
98. Otomatik Şanzıman Elektroniği Ecu/Obd Arıza Kaydı	Yok
99. Akü	İyi
100. Radyo	Çalışıyor
101. Park Sensörü	Yok
102. Multi Medya	Çalışıyor
103. Direksiyon Kumanda Elektroniği	Çalışıyor
104. Klima Kontrol Paneli Elektronikleri	Manuel
105. Gösterge Panel Elektronikleri	Çalışıyor
106. Yol Bilgisayarı	Çalışıyor
107. Kameralar	Sağlam
108. Beyin Aktif Ve Pasif Arıza İncelemesi Ve Raporlaması	Yok
