Sayfa : 1 / 15
EKSPERTİZ BİLGİLENDİRME SAYFASI

- MMCJJKK20JH007501 şasi numaralı araca ait ekspertiz raporudur.
- Rapor bilgilendirme sayfası dahil olmak üzere toplam 15 sayfadan oluşmaktadır. Orijinalliğini tüm sayfalarda bulunan karekodları okutarak sorgulayabilirsiniz.
- İşbu rapor Bursa Net Ekspertiz Otomotiv Servis Hizm. San.ve Tic. Ltd. Şti Alaeddin bey Mah. Ay Fatma Cad Mese-5 İş Merkezi C Blok No: 5 C/B, 16120 Nilüfer/Bursa VD:ÇEKİRGE VN:1911231291 TEL:05013410020
- 0224 441 00 20 tarafından düzenlenmiştir.

İşlem Tarihi: 15.11.2024 | 16:32:24 - 17:19:34 Şasi No: MMCJJKK20JH007501
Marka : MITSUBISHI Model L200 / 2018

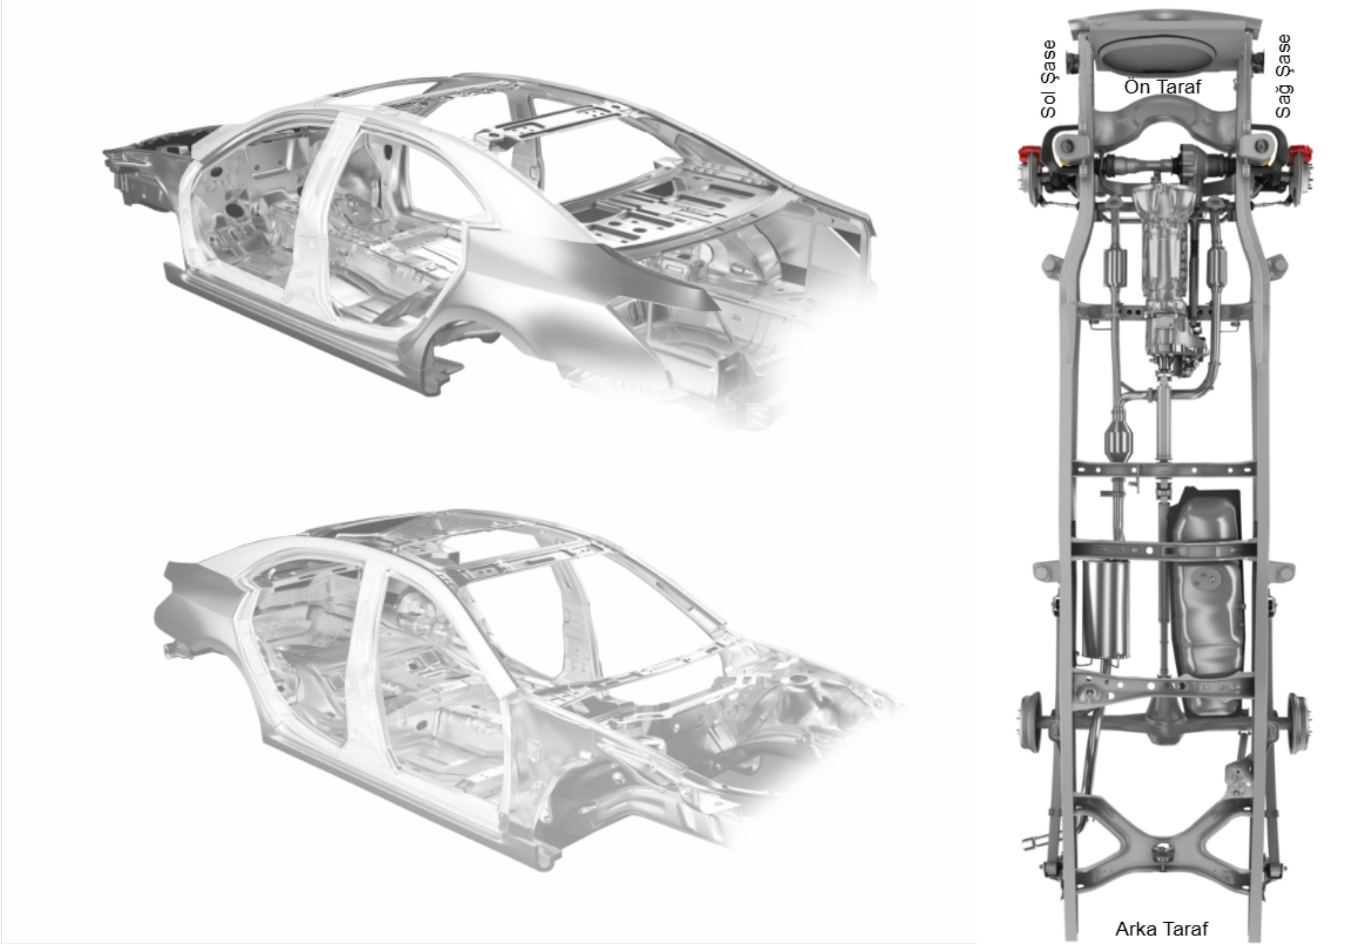
ARAÇ DİREK & ŞASI KONTROLLERİ

Sol Orta Direk	Orijinal	Sol Ön Cam Direği	Orijinal
Sol Arka Üst Direk	Orijinal	Sol Ön Basamak	Orijinal
Sol Arka Basamak	Orijinal	Sol Ön Kapı İç Direk	Orijinal
Sol Çamurluk Kilit Karşılığı	Orijinal	Sol Üst Direk	Orijinal
Sağ Orta Direk	Orijinal	Sağ Ön Cam Direği	Orijinal
Sağ Arka Üst Direk	Orijinal	Sağ Ön Basamak	Orijinal
Sağ Arka Basamak	Orijinal	Sağ Ön Kapı İç Direk	Orijinal
Sağ Çamurluk Kilit Karşılığı	Orijinal	Sağ Üst Direk	Orijinal

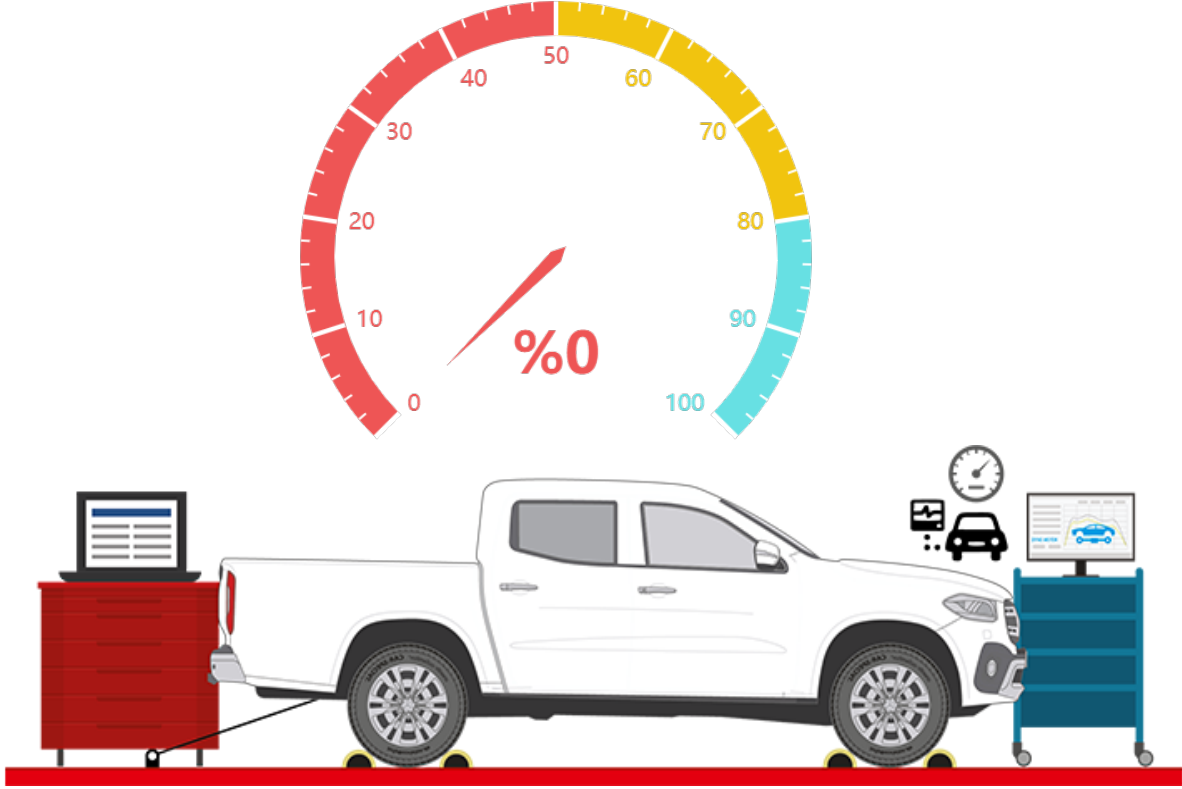
DYNO MOTOR PERFORMANS TEST SONUCU

Aracın Motor Gücü (KW)	113 KW - 151 BG
Ölçülen Motor Gücü (KW)	0 KW - 0 BG
Üretilen Anlık Performans (%)	% 0

MÜŞTERİ BİLGİSİ DÂHİLİNDE DYNO TEST YAPILMAMIŞTIR. YOL TESTİ YAPILDI.
