Sayfa : 1 / 15
EKSPERTİZ BİLGİLENDİRME SAYFASI

| Rapor Numarası | 3429171 | Tarih | 31.07.2024 |
| Plaka | 34HEF840 | Şasi | NMOMXXTACMPS50656 |
| Marka | FORD | Model | TORNEO COURIER |

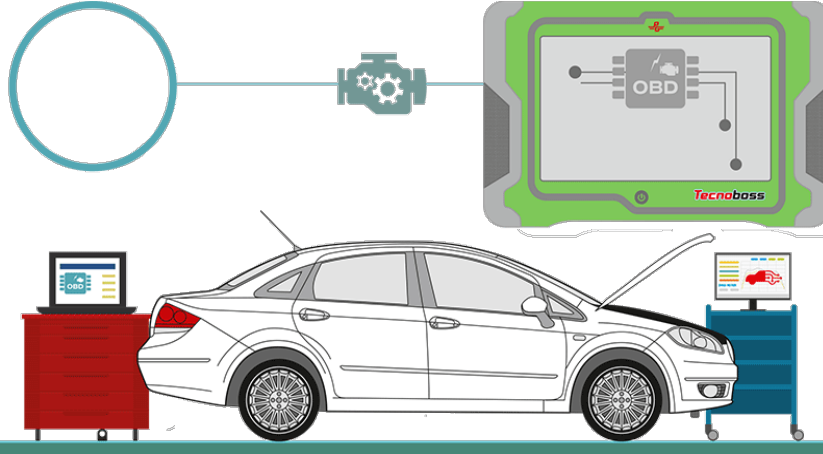
OBD ELEKTRONİK KONTROL SONUCU

| 95. Dijital Klima Elektroniği Ecu/Obd Arıza Kaydı | Manuel Klima |
| 96. Motor Elektroniği Ecu/Obd Arıza Kaydı | Yok |
