# DYNOPLUS - İZMİR YOLU ŞB

Rapor id : SP478EDC270

34MOZ663 - VYFEDYHTXSJ539308 - FİAT Doblo 2024 Manuel Dizel - Kilometre : 38420

## KAPORTA VE BOYA KONTROLÜ

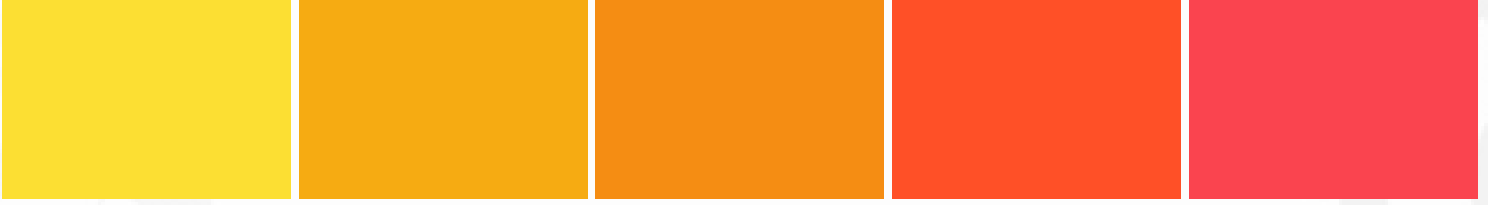
Aracınıza uygulanan test sonrası oluşan renk yakın tahmin olarak aşağıda gösterilmiştir.

Yapılan cs motor conta testi,sorunsuz.
